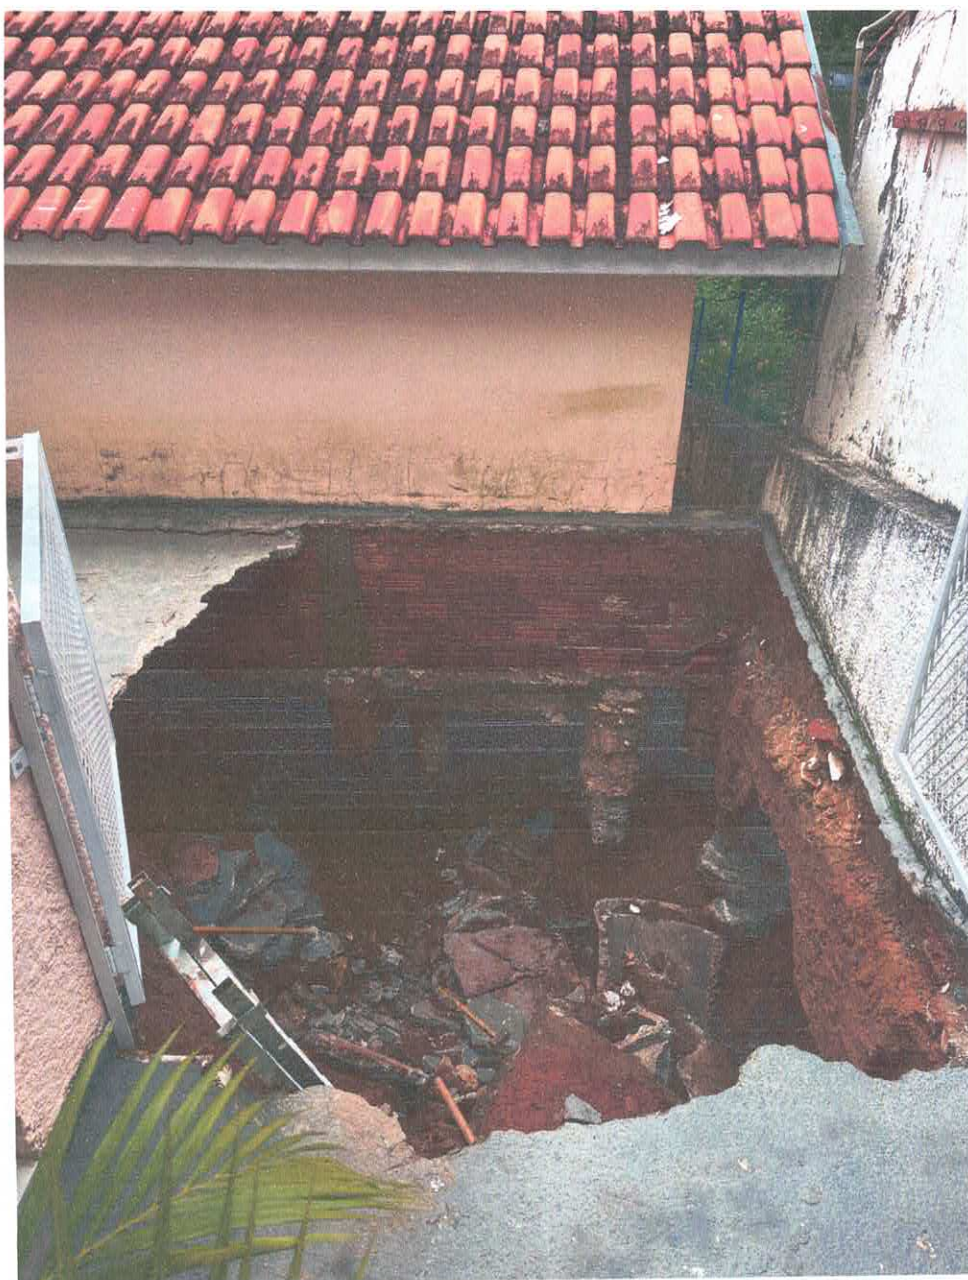
FOTO 01: Situação em 09 de novembro, após abertura quebra do piso de concreto.
