Parecer Técnico n° 10761716

Assunto/Finalidade: Escorregamento de terra com risco a moradores

PARECER TÉCNICO

Este Parecer Técnico analisa o deslizamento ocorrido em fevereiro de 2023, em talude no terreno da residência situada à Rua Santa Catarina, 133 em Águas de Lindóia.

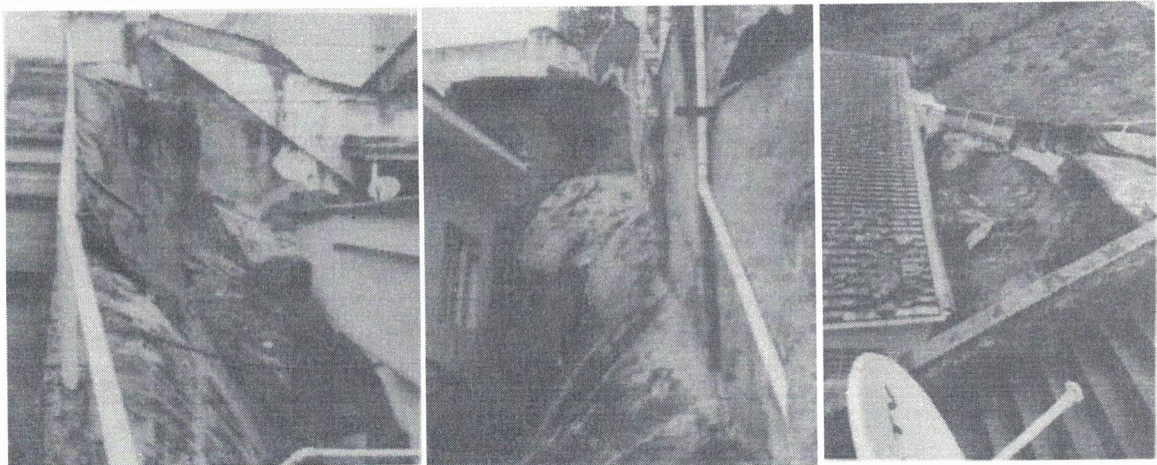
Segundo a Notícia de Fato nº 43.0184.0000135/2023-4, na noite do dia 23/02/2023 houve um deslizamento de talude na parte externa, atrás da residência situada na Rua Santa Catarina nº 133 (Figura 4). Segundo a manifestante, contribuiu fortemente para o ocorrido a enxurrada proveniente da Rua Rio Grande do Sul e Bairro Brejal, por condução ineficiente das águas pluviais. Informou que a residência foi interditada pela Defesa Civil e que o prédio de nº 123 e a casa de nº 165 na mesma rua Santa Catarina também foram afetados.

Figura 4 – Fotografias do deslizamento de terra na residência da Rua Santa Catarina, 133 em fevereiro de 2023.

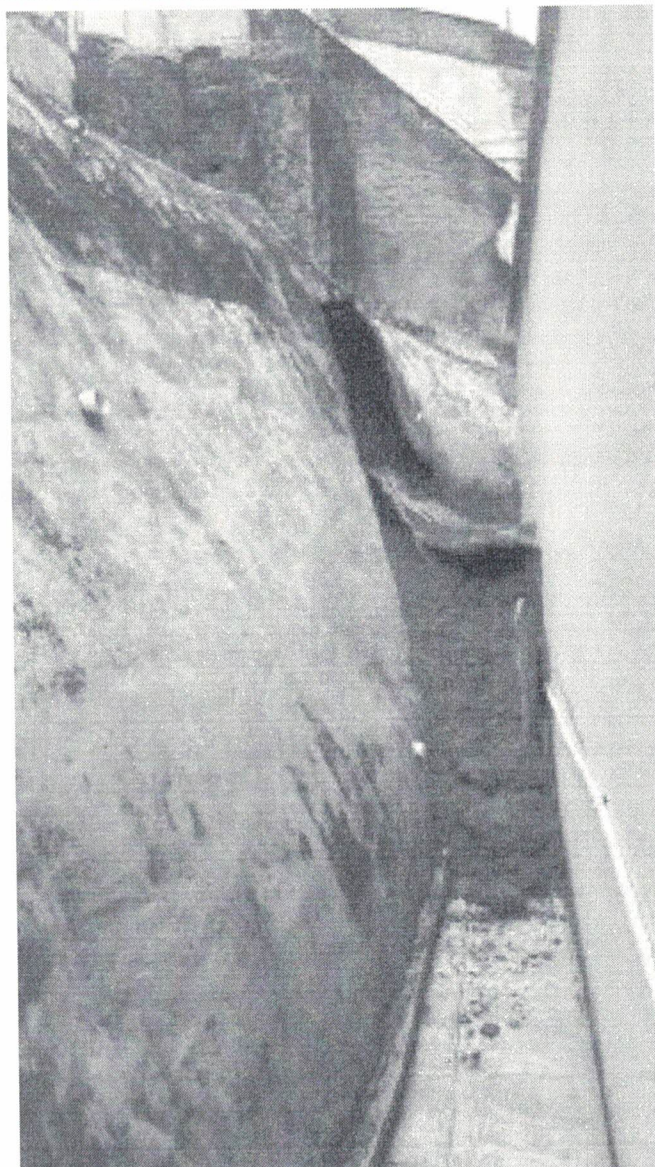
Em 12/04/2023 a Prefeitura Municipal da Estância de Águas de Lindóia emitiu o Ofício nº 026 à Promotoria de Justiça de Águas de Lindóia. Neste ofício informou que a Secretaria de Obras e Serviços Públicos visitou o local no dia 24/02/2023. Atribuiu como principal fator natural do deslizamento a saturação em água do solo florestado e permeável, imediatamente à montante do local. Afirmou que havia fragilidade da cobertura do talude na residência afetada (Figura 5), que contribuiu para

o transtorno pela ausência de muro de contenção com estrutura adequada. Apresentou fotos mostrando que a Prefeitura realizou melhorias no local. Segundo o Ofício, a Companhia Paulista de Força e Luz (CPFL) foi notificada quanto ao poste localizado na calçada e respondeu que não havia risco. Informou ainda que a Defesa Civil realizou vistoria na edificação vizinha para análise de risco e não encontrou sinais de colapso.

Figura 5 – Deslizamento de terra em talude da casa na Rua Santa Catarina, 133.

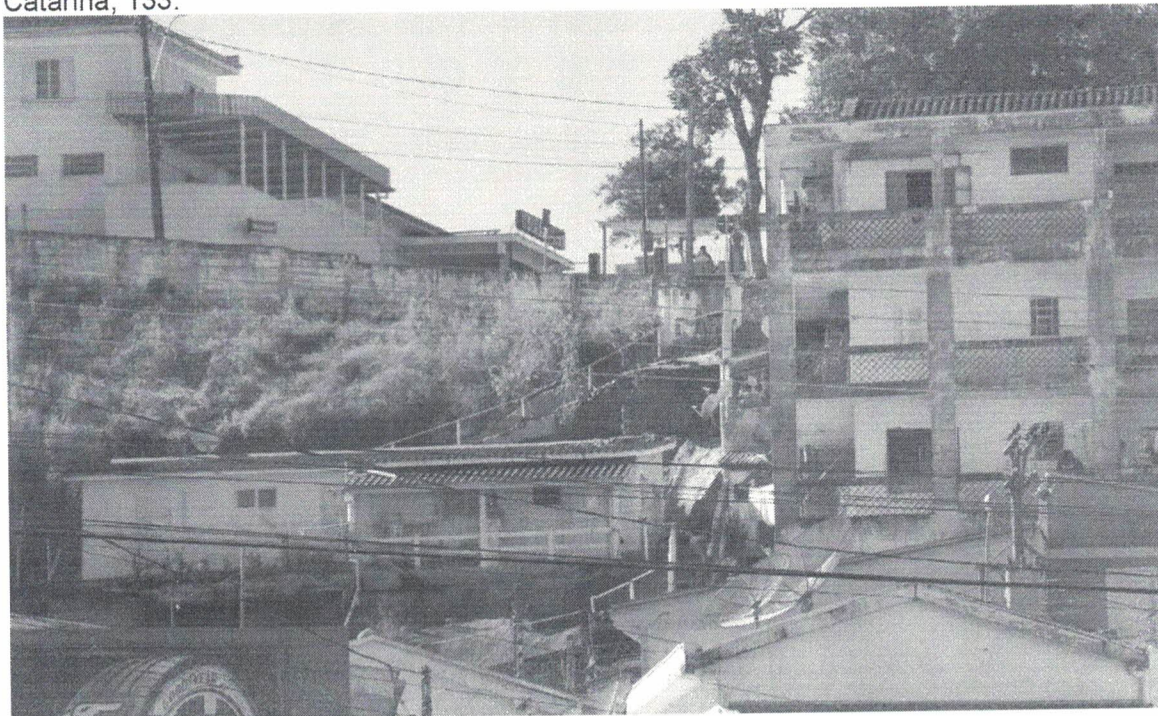
- Em vistoria foi constatada a situação do deslizamento de terra e rompimento da proteção do talude, ocorridos em fevereiro/2023 (Fotos nº1,2, e 15 a 23);
- A residência de número 133, encontrava-se desocupada, devido aos riscos aos moradores;
- A proteção do talude era composta por uma camada de concreto/argamassa e tubos de drenagem de PVC (Fotos nº 24 e 25). O restante do talude apresentava-se semelhante ao mostrado anteriormente na Figura 4. Ao que pode ser observado através de vistoria, a contenção

Foto 1 – Foto do local do deslizamento a partir da Avenida das Nações Unidas Rua Santa Catarina, 133.

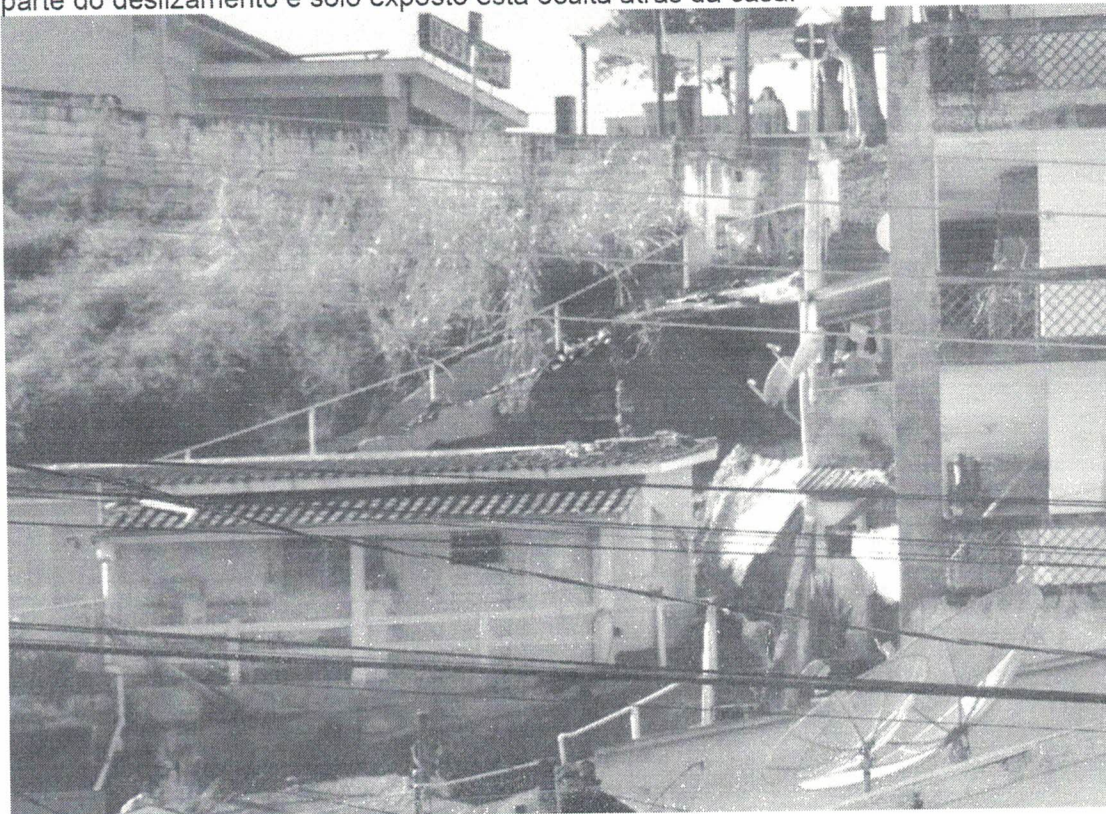
Foto 2 – Foto do local do deslizamento a partir da Avenida das Nações Unidas. A maior parte do deslizamento e solo exposto está oculta atrás da casa.

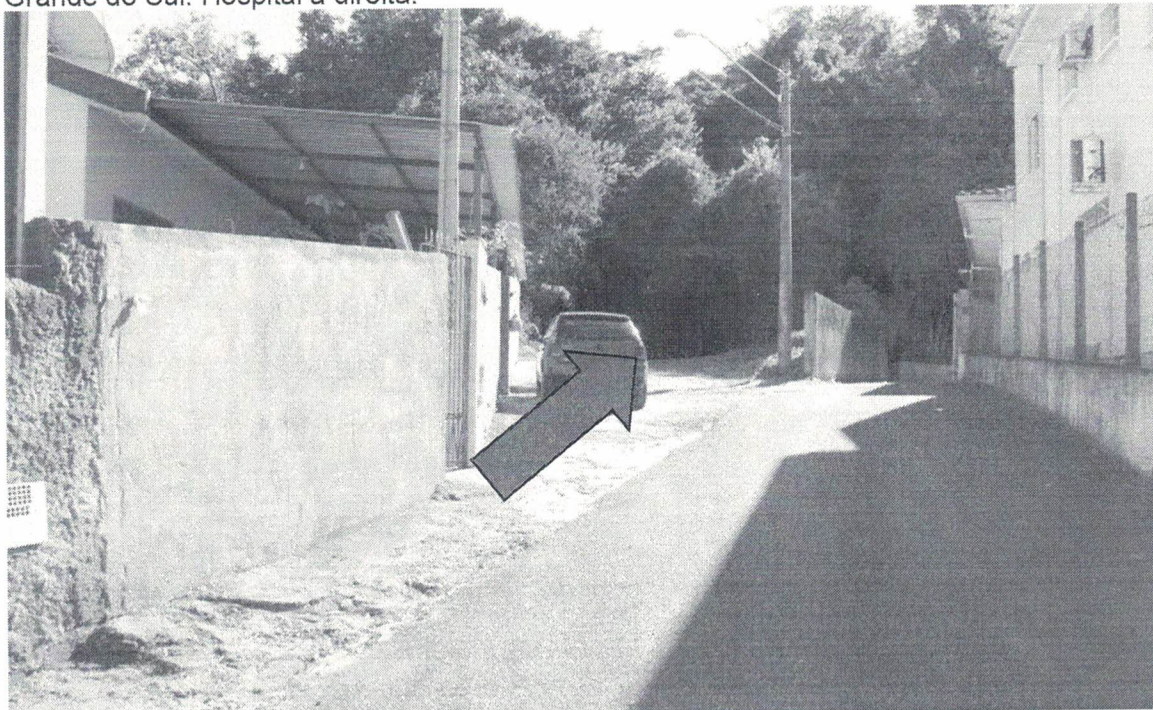
- Pode ser constatado através de vistoria que o sistema viário da Rua Santa Catarina e da Rua Rio Grande do Sul apresenta somente drenagem superficial, composta por guias e sarjetas em seus trechos mais altos, sendo que somente foram evidenciadas bocas de lobos e bueiros no local mais baixo, quando ambas as ruas se encontram com a Rua Ceará (Fotos nº 3 a 5, e 29 a 33);

- Há locais onde as guias e sarjetas são inexistentes ou deficientes (Fotos nº 3, 4, 5, 8, 32 e 33), levando-se a crer que o sistema de drenagem superficial desta área aparenta ser inadequado para o alto volume de água advindo da grande área de contribuição a montante;

- Existe uma trilha entre as árvores, após a residência da Rua Santa Catarina, 165, que sobe até a Rua Rio Grande do Sul (Fotos nº 3, 6, 7, 33 e 34). Segundo a Sra. Claudete Aparecida Vicente, que acompanhou a vistoria, quando a chuva é intensa, desce uma enxurrada pela trilha, que segue pela Rua Santa Catarina até a Rua Ceará;

Foto 3 – Rua Santa Catarina, 165. A seta indica local onde existe uma trilha para a Rua Rio Grande do Sul. Hospital à direita.

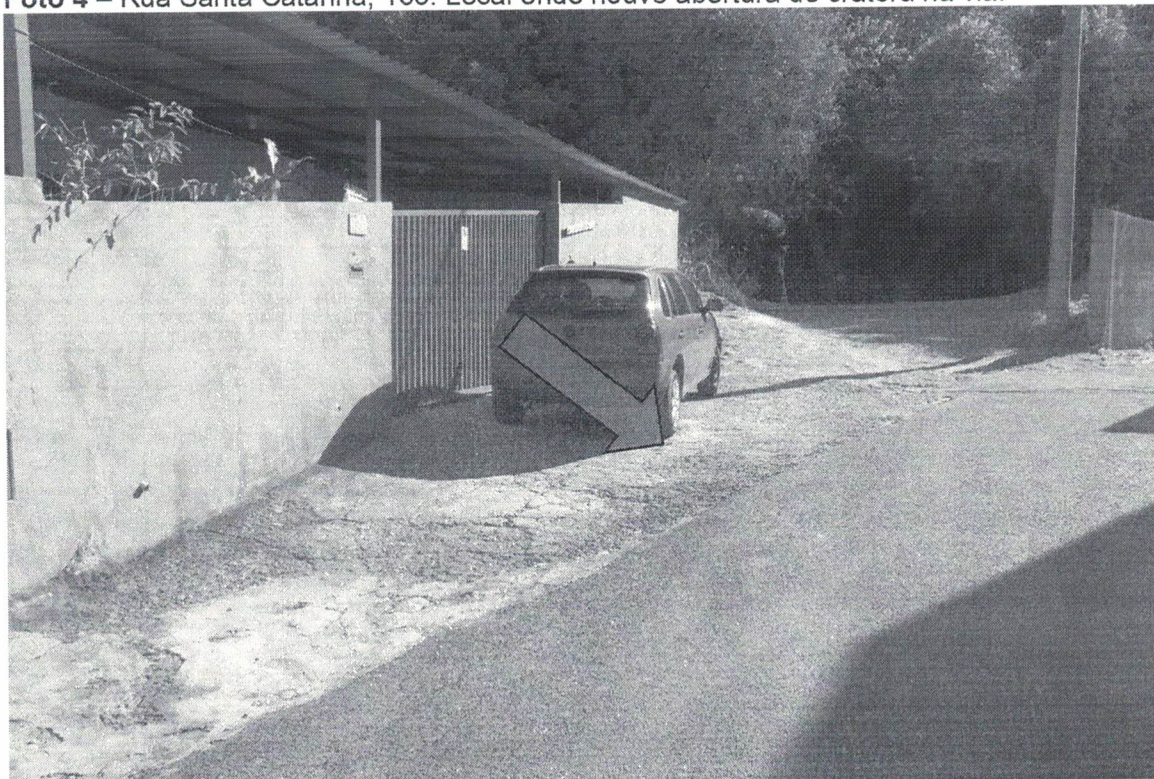
- De acordo com relatos e imagens apresentadas pela denunciante, em alguns pontos da rua, acima da residência de número 133, ocorreram aberturas de buracos e crateras na calçada e arruamentos, sendo que estes já foram reparados (Foto nº 4);

Foto 4 – Rua Santa Catarina, 165. Local onde houve abertura de cratera na via.

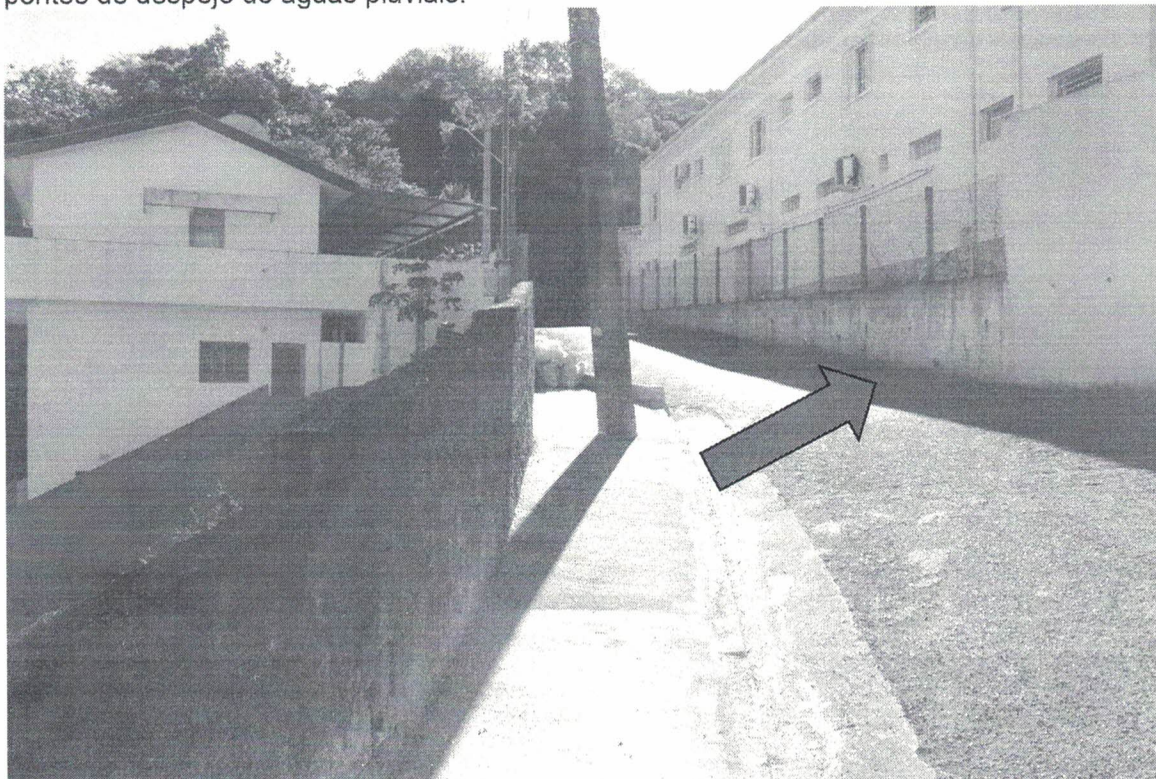
- Há relatos em que o Hospital localizado à Rua Santa Catarina, possui despejo de águas pluviais na via em dias de fortes chuvas, através de tubulação aparente, contudo não foi possível constatar o caso por meio de vistoria visual,

sendo verificados apenas os tubos voltados à rua (Foto nº 5);

- Há um poste, entre os números 133 e 165 da Rua Santa Catarina, que se encontra inclinado em direção ao talude (Fotos nº 5 e 8). Segundo o Ofício nº 26 emitido em 12/04/2023 pela Prefeitura Municipal da Estância de Águas de Lindóia, a Companhia Paulista de Força e Luz (CPFL) foi notificada quanto ao poste localizado na calçada e respondeu que não havia risco. Embora o poste esteja inclinado atualmente, através de imagem de vista da rua do site *Google Street View* de 2012, é evidenciado que o poste está inclinado há mais de 10 anos, contudo este Setor Técnico não pode afirmar o risco ou não de queda do poste baseado nas informações obtidas.

Foto 5 – Hospital localizado à direita na Rua Santa Catarina. Detalhes para possíveis pontos de despejo de águas pluviais.

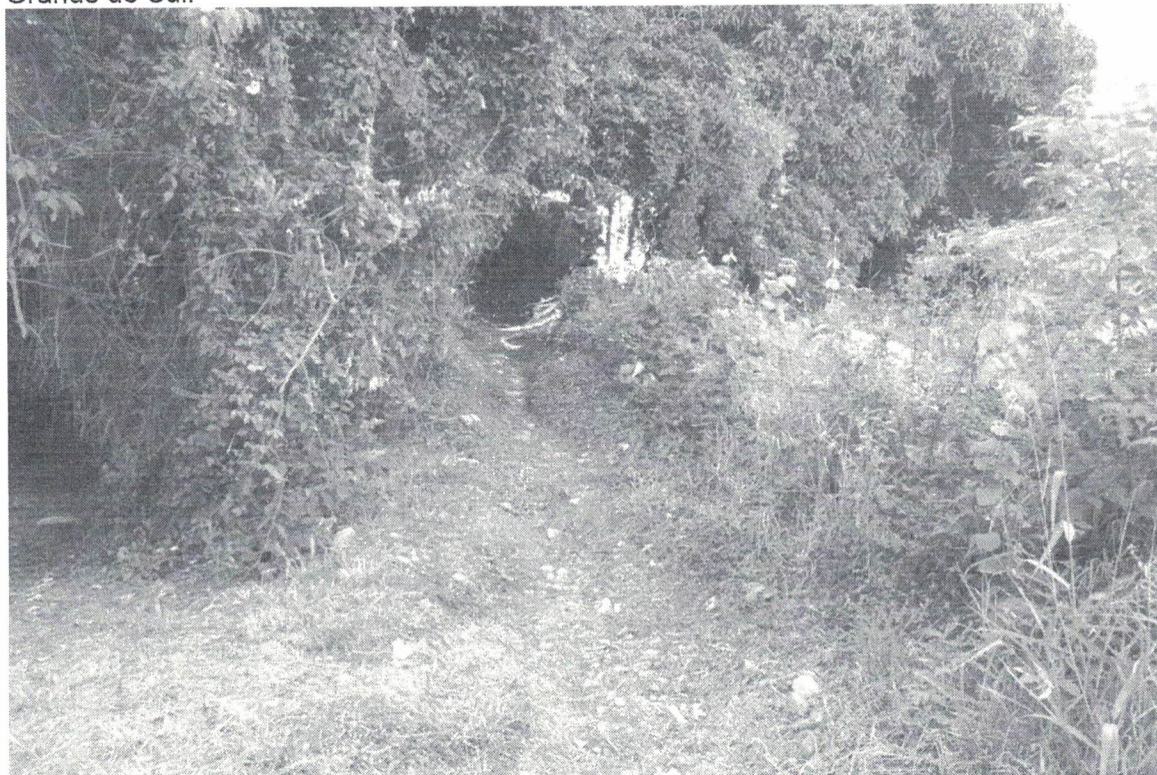
Foto 6 – Início da trilha que inicia acima da Rua Santa Catarina, 165 e vai até a Rua Rio Grande do Sul.

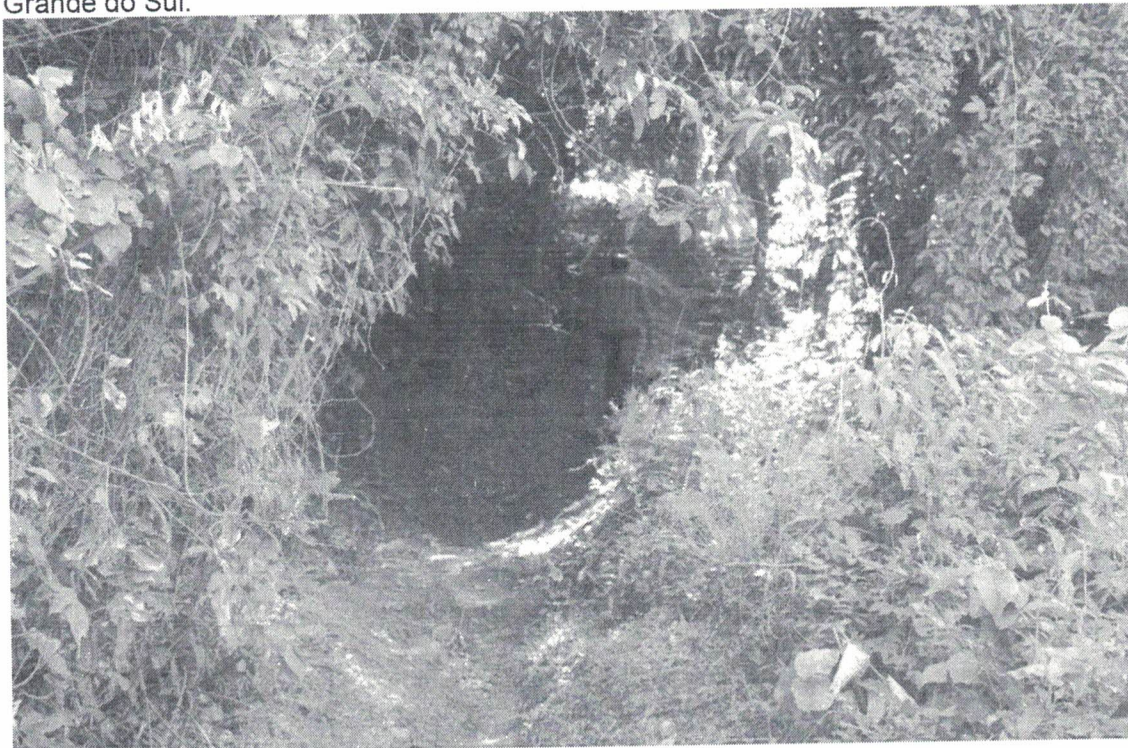
Foto 7 – Detalhe da trilha que inicia acima da Rua Santa Catarina, 165 e vai até a Rua Rio Grande do Sul.

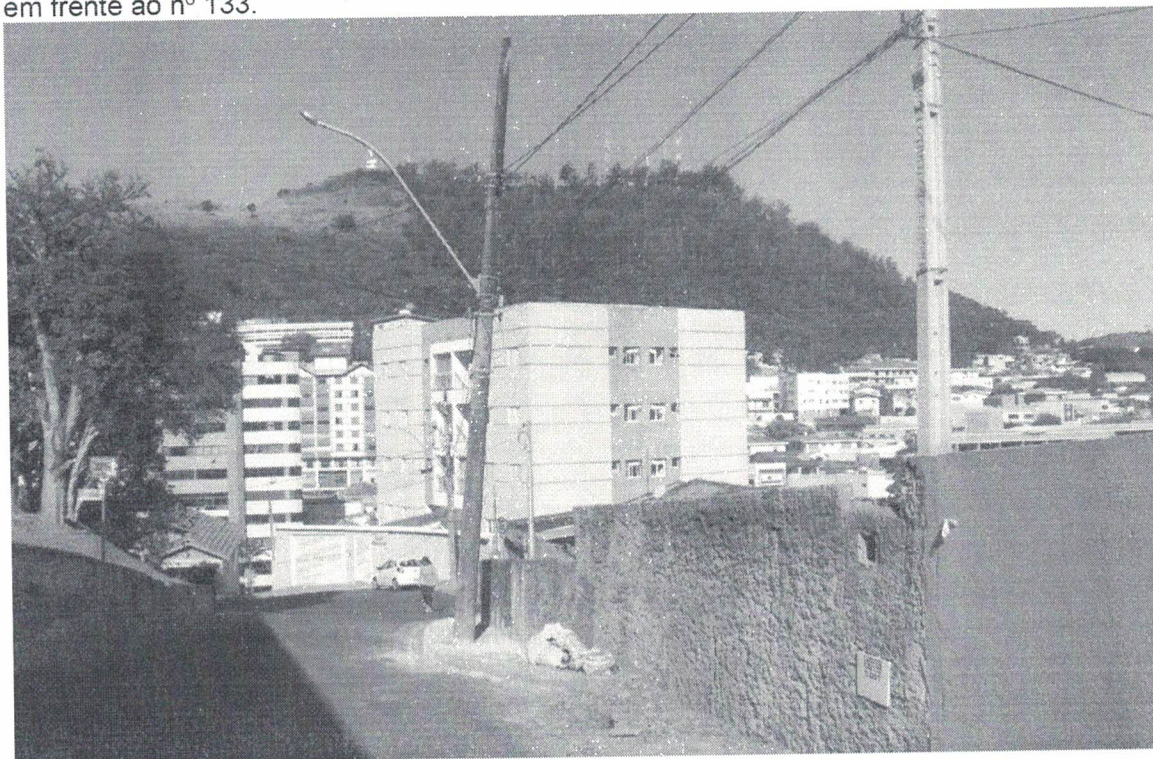
Foto 8 – Poste inclinado na Rua Santa Catarina entre os números 133 e 165. A pessoa está em frente ao nº 133.

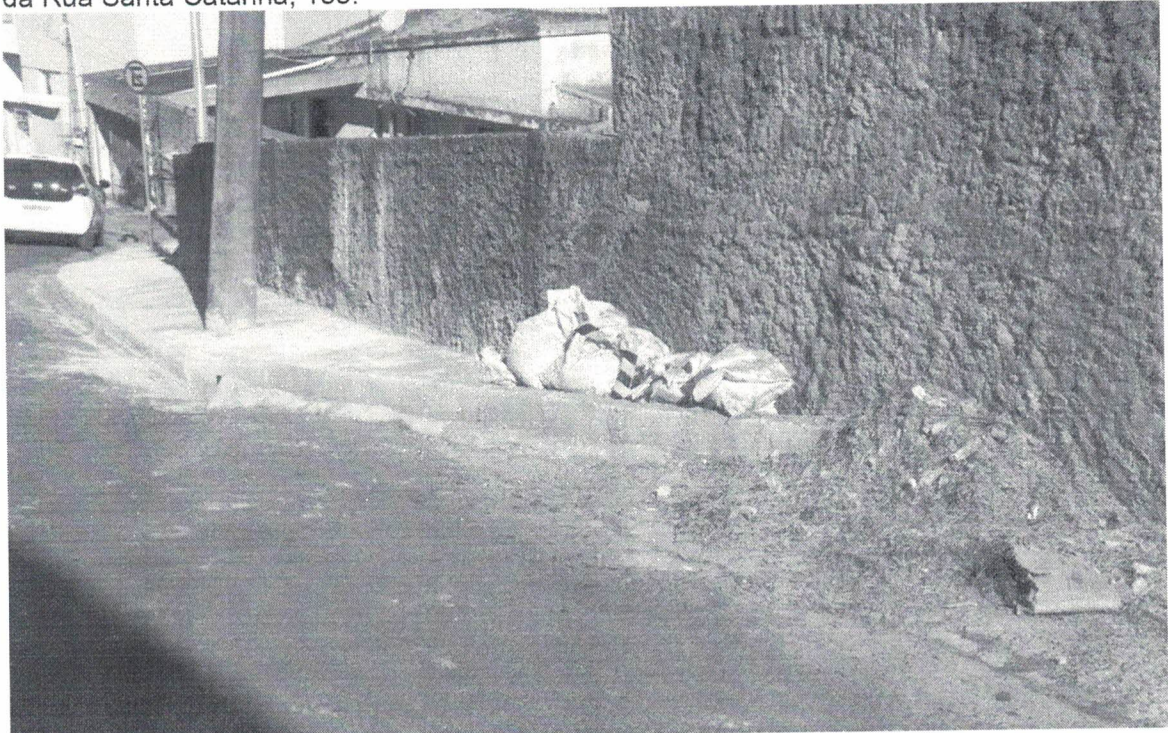
Foto 9 – Sacos de areia, supostamente colocados pelos moradores, onde posteriormente, foi construída uma mureta com blocos de concreto e a calçada refeita pela Prefeitura. Acima da Rua Santa Catarina, 133.

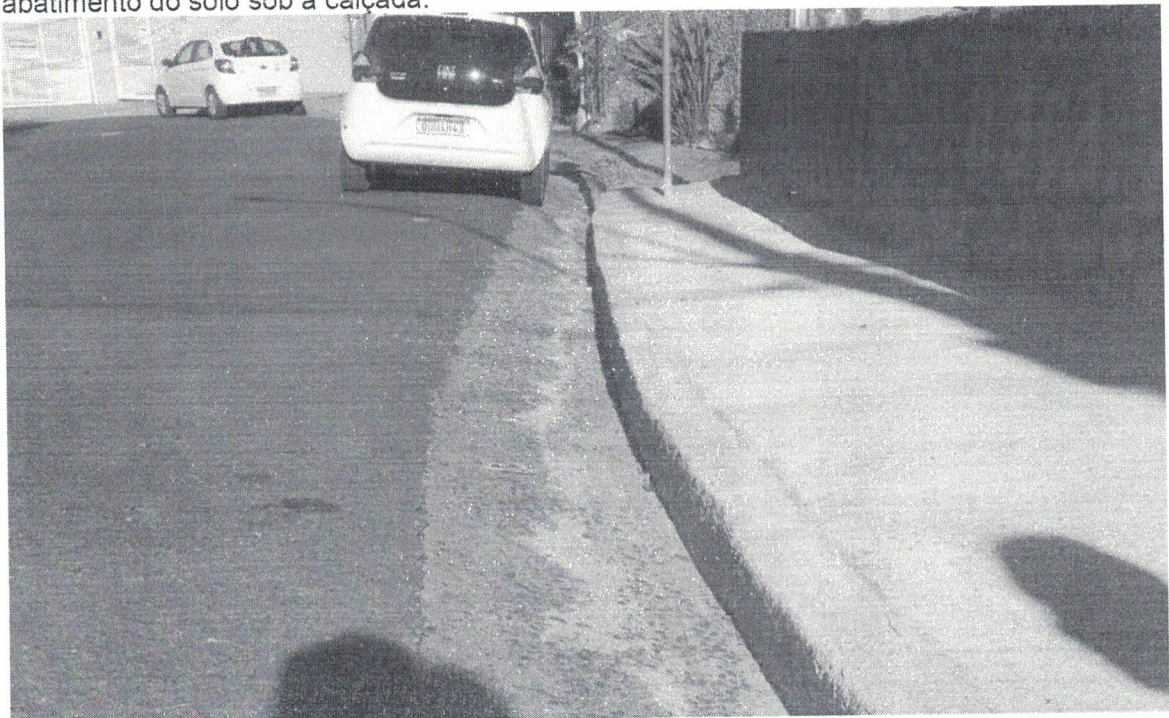
Foto 10 – Após o trecho refeito da calçada está o portão (perpendicular à via) de acesso à residência da Rua Santa Catarina, 133. Inclinação acentuada da valeta, indicando possível abatimento do solo sob a calçada.

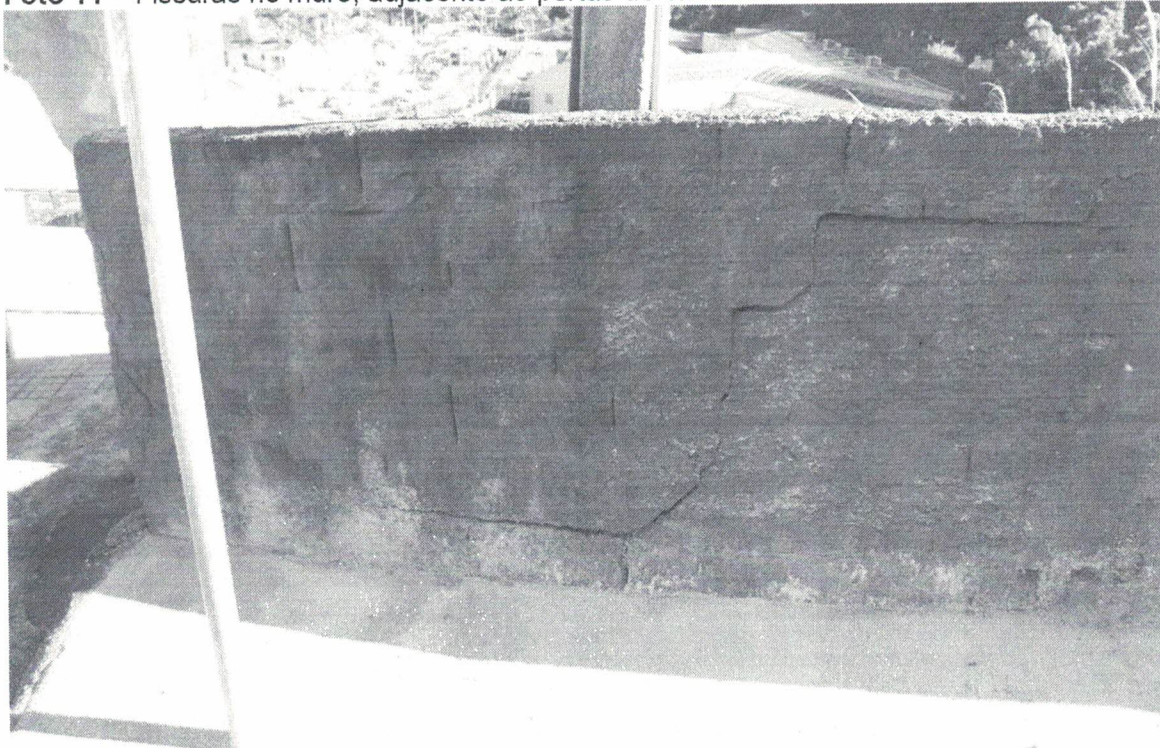
- Foram evidenciadas fissuras no muro de divisa localizado na calçada, logo acima do talude, apresentando risco de queda devido à falta de estabilização do talude e contenção de terra (Fotos nº 11, 12 e 13);

Foto 11 – Fissuras no muro, adjacente ao portão de entrada da Rua Santa Catarina, 133.

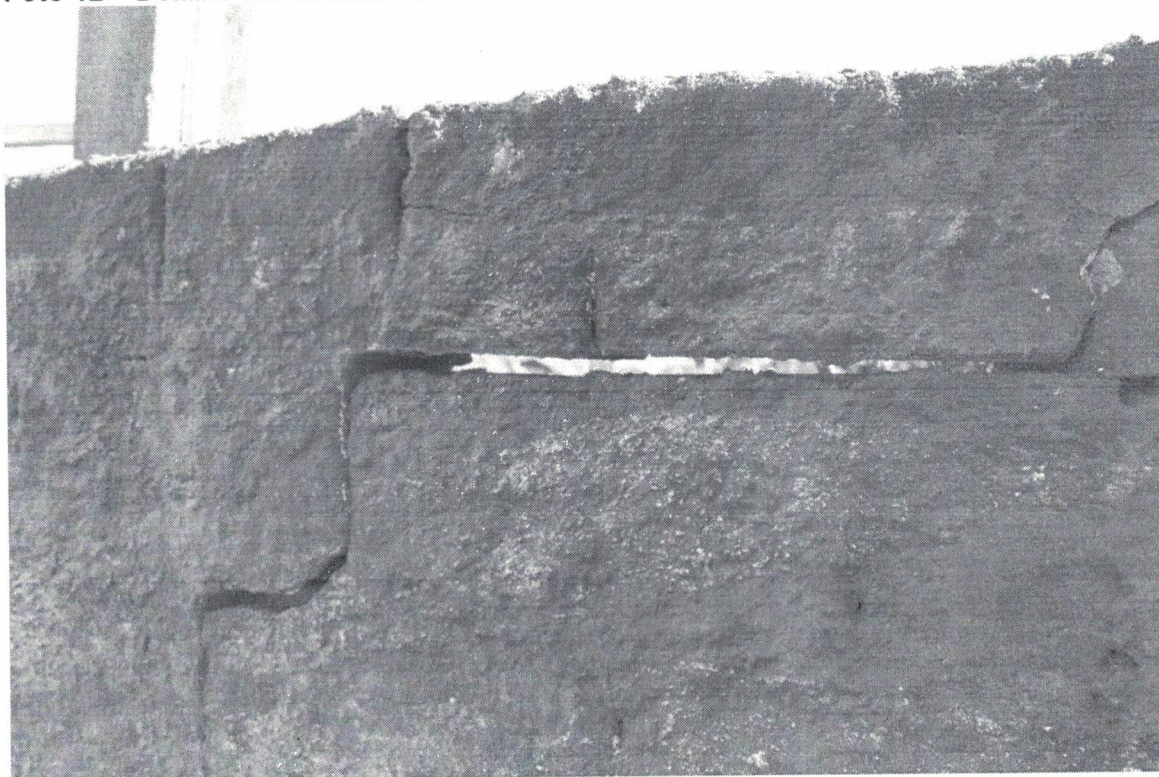
Foto 12 – Detalhe das fissuras no muro da Rua Santa Catarina, 133

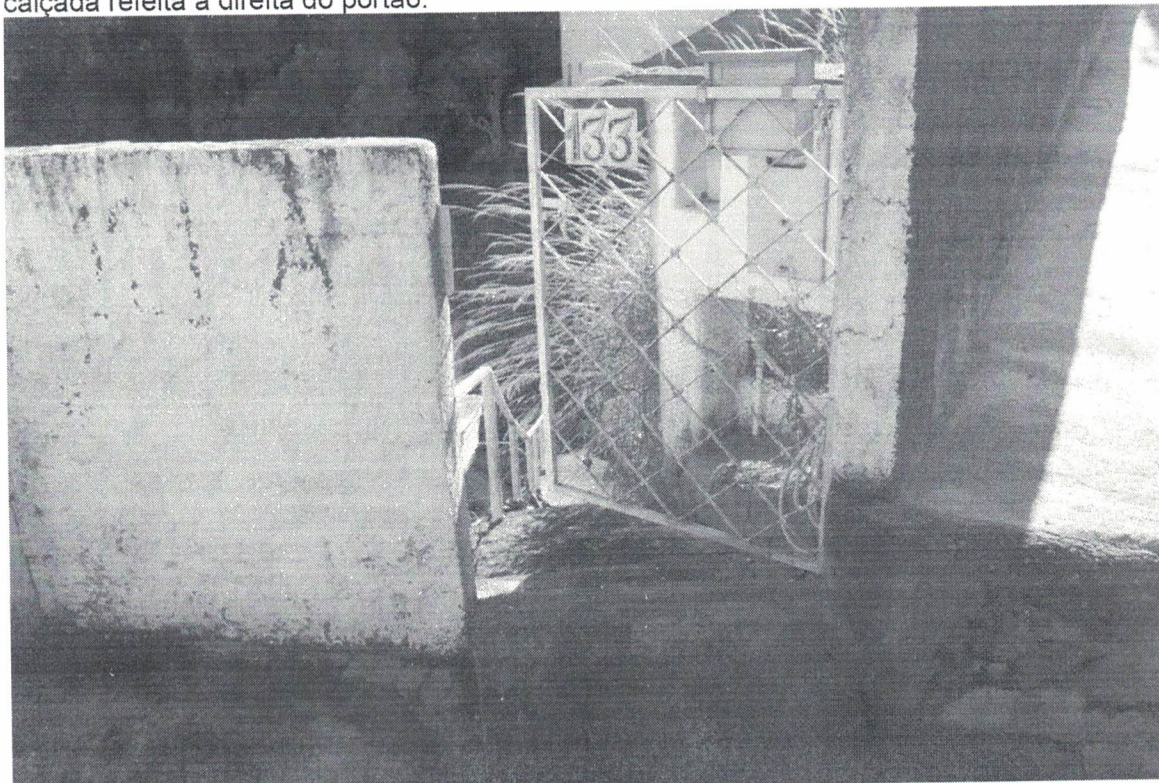
Foto 13 – Portão de acesso à residência da Rua Santa Catarina, 133. Muro com fissuras e calçada refeita à direita do portão.

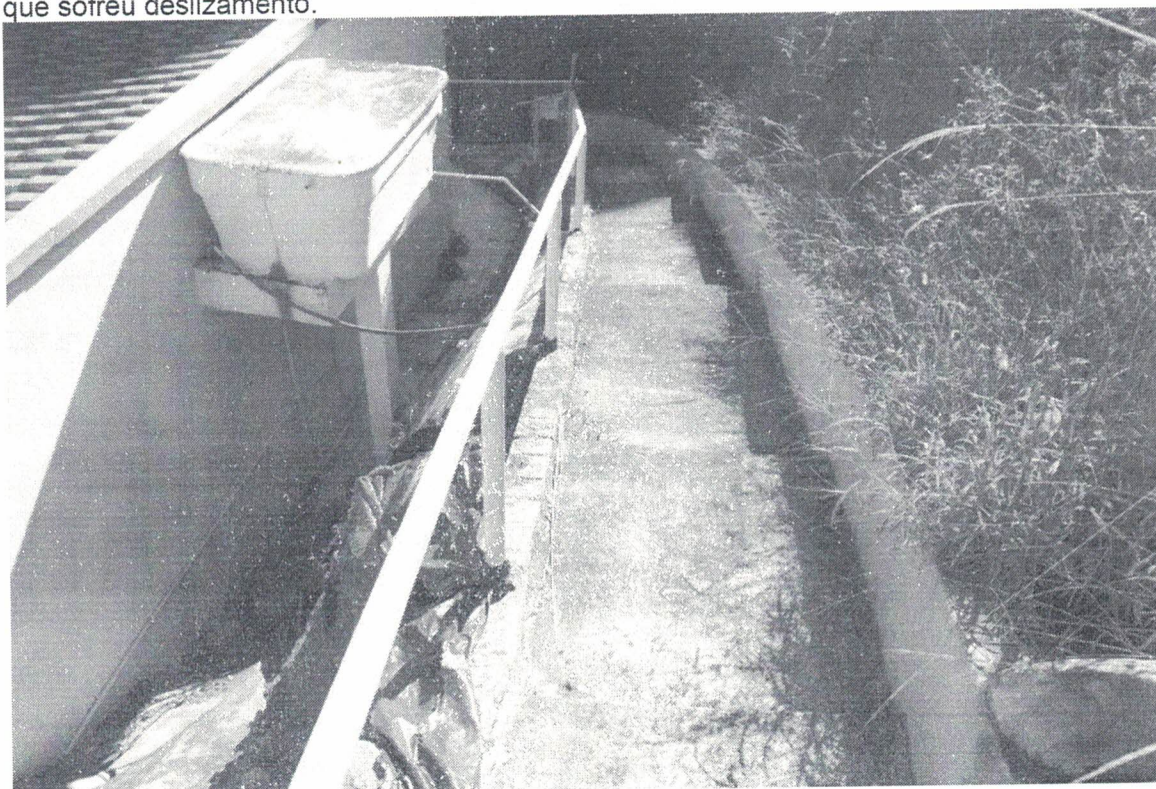
- A casa não apresentava fissuras, desalinhamentos ou outras feições que indicassem instabilidade ou aparentes riscos a estrutura da edificação (Fotos nº 14, 21, 37 e 28);

Foto 14 – Acesso interno à residência da Rua Santa Catarina, 133, sobre parte do talude que sofreu deslizamento.

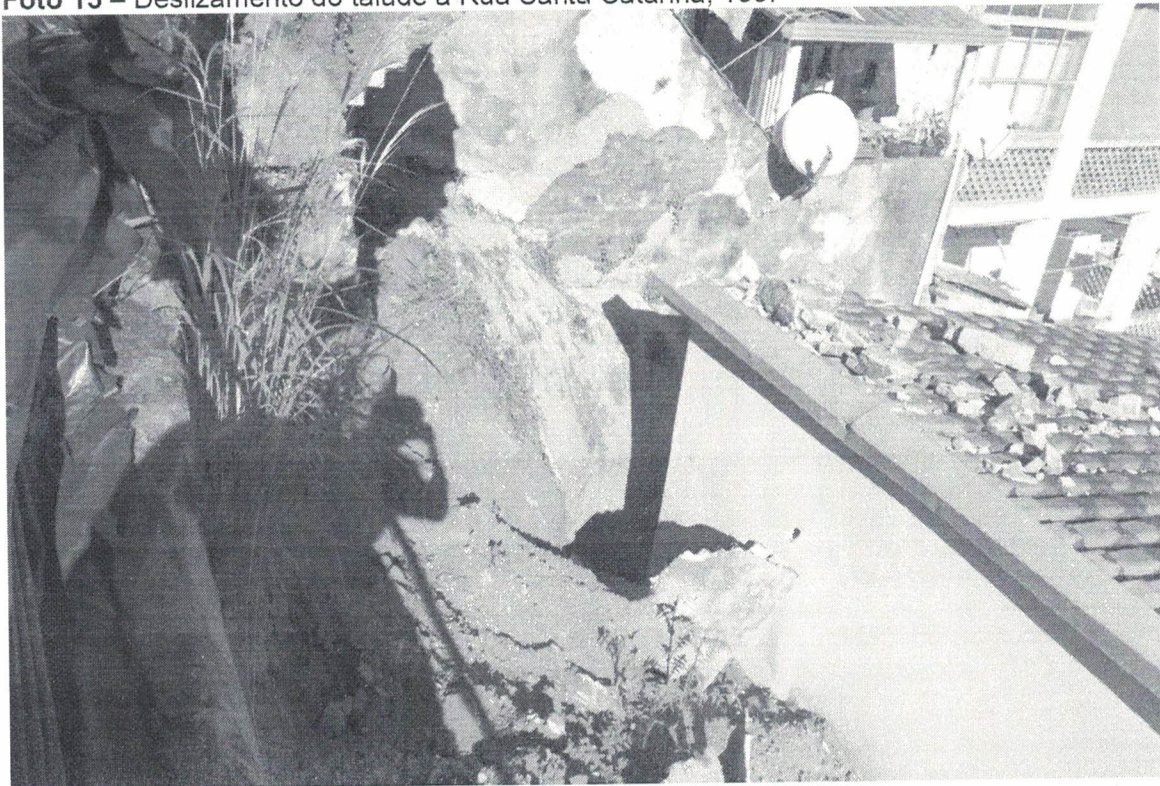
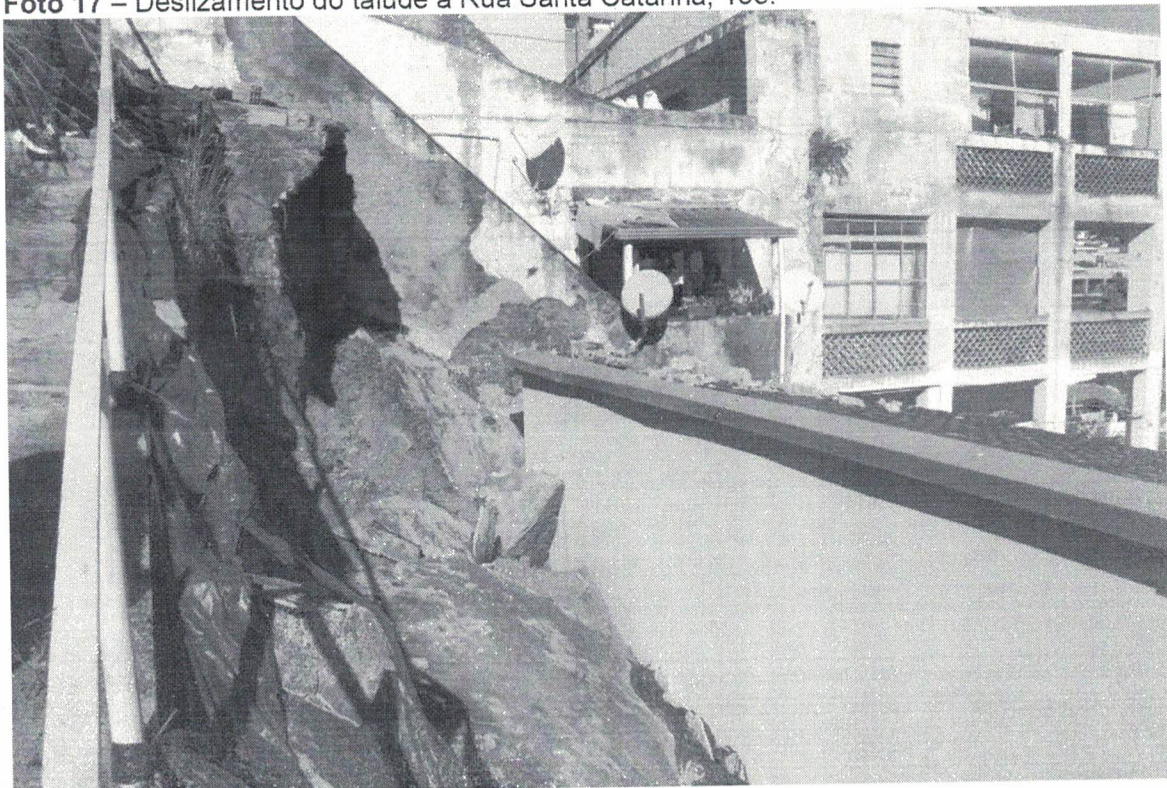
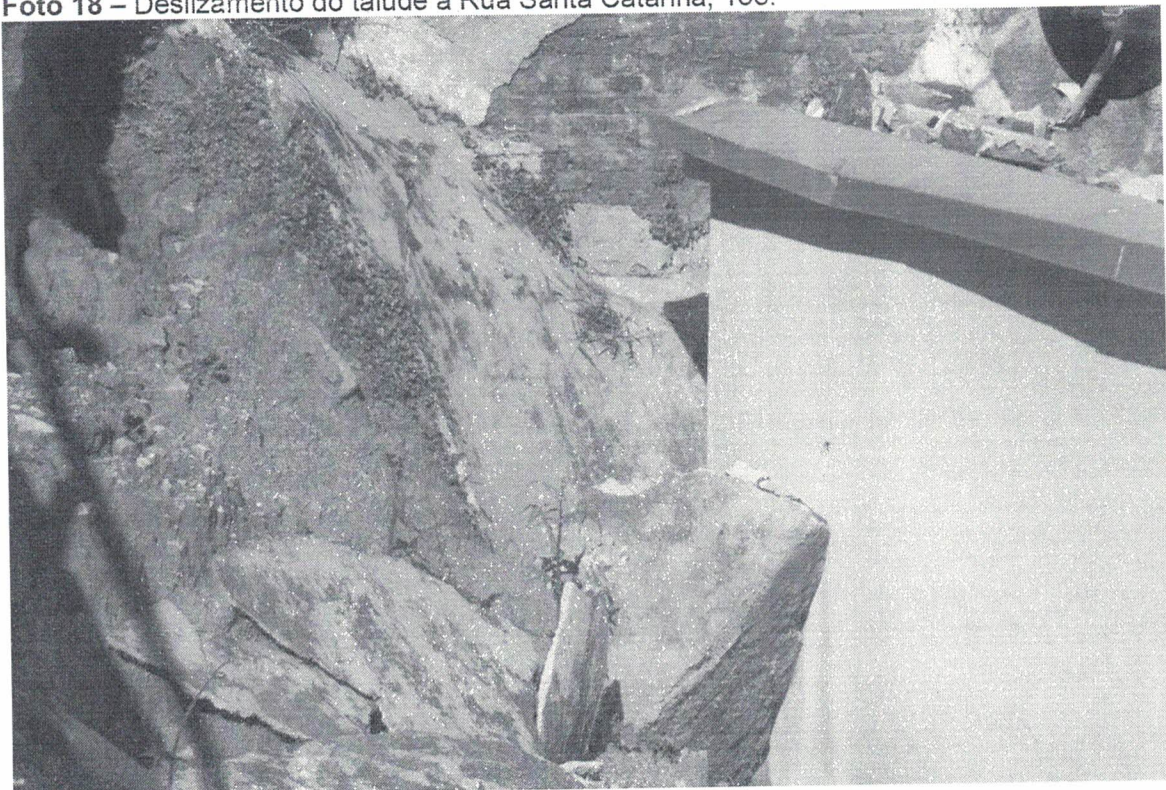
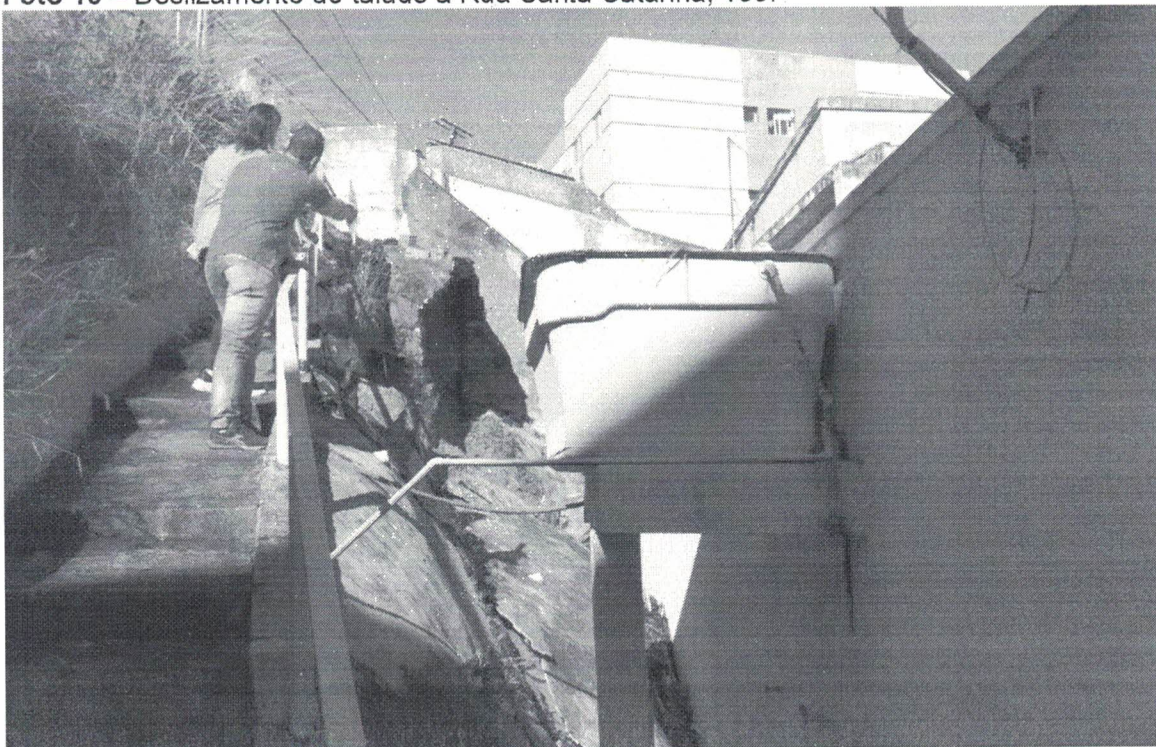
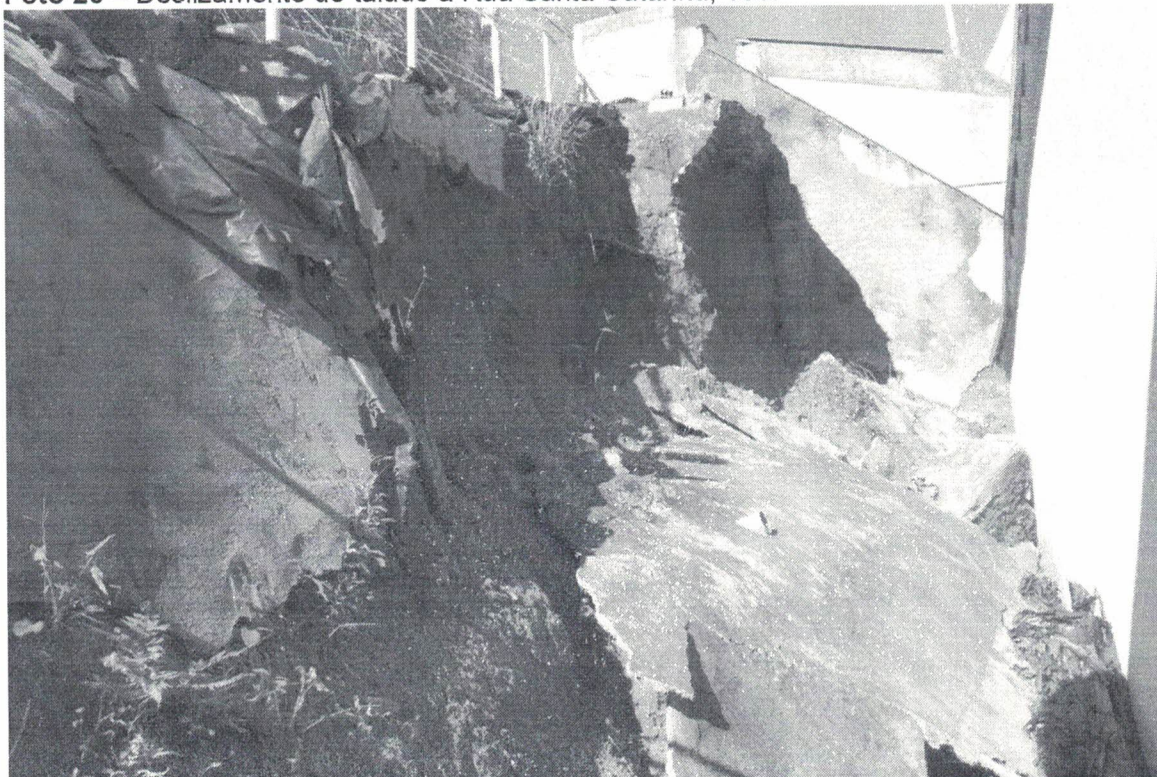
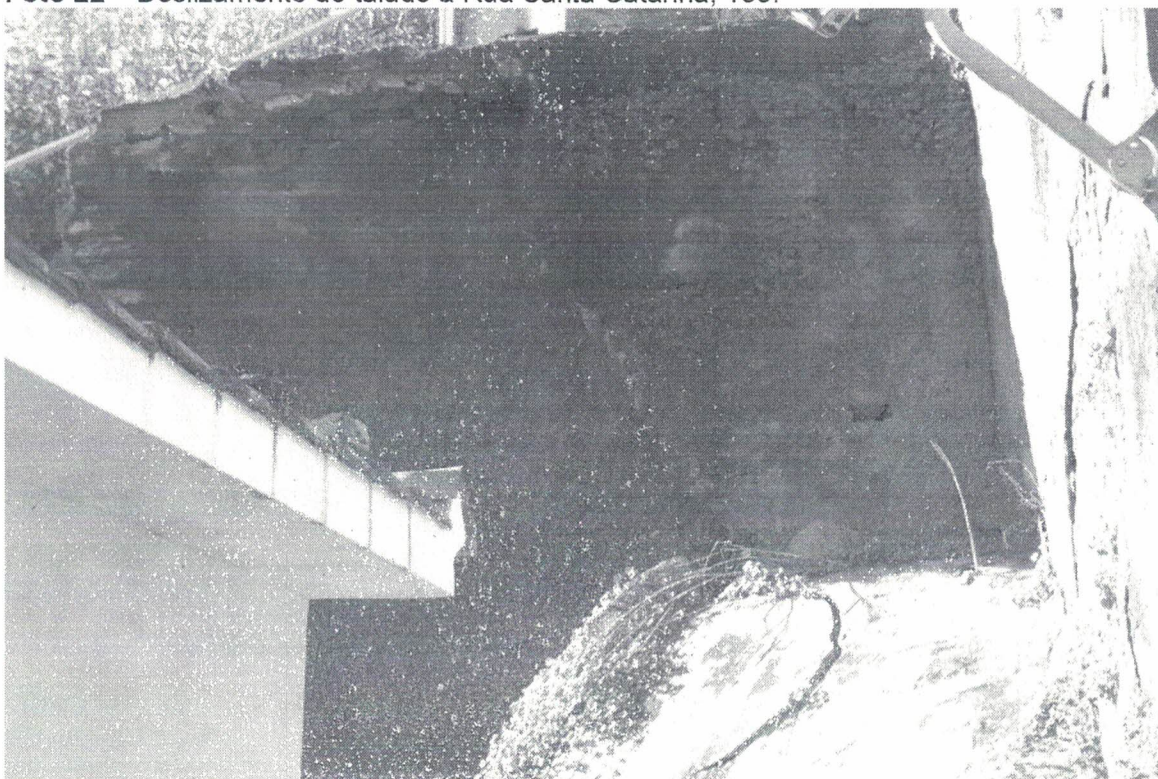
realizada não aparentava ser suficiente para as condições do local, como declividade, peso e empuxo. Cabe-se ressaltar que não foram de conhecimento deste Setor Técnico projetos ou laudos atestando a segurança;

Foto 15 – Deslizamento do talude à Rua Santa Catarina, 133.

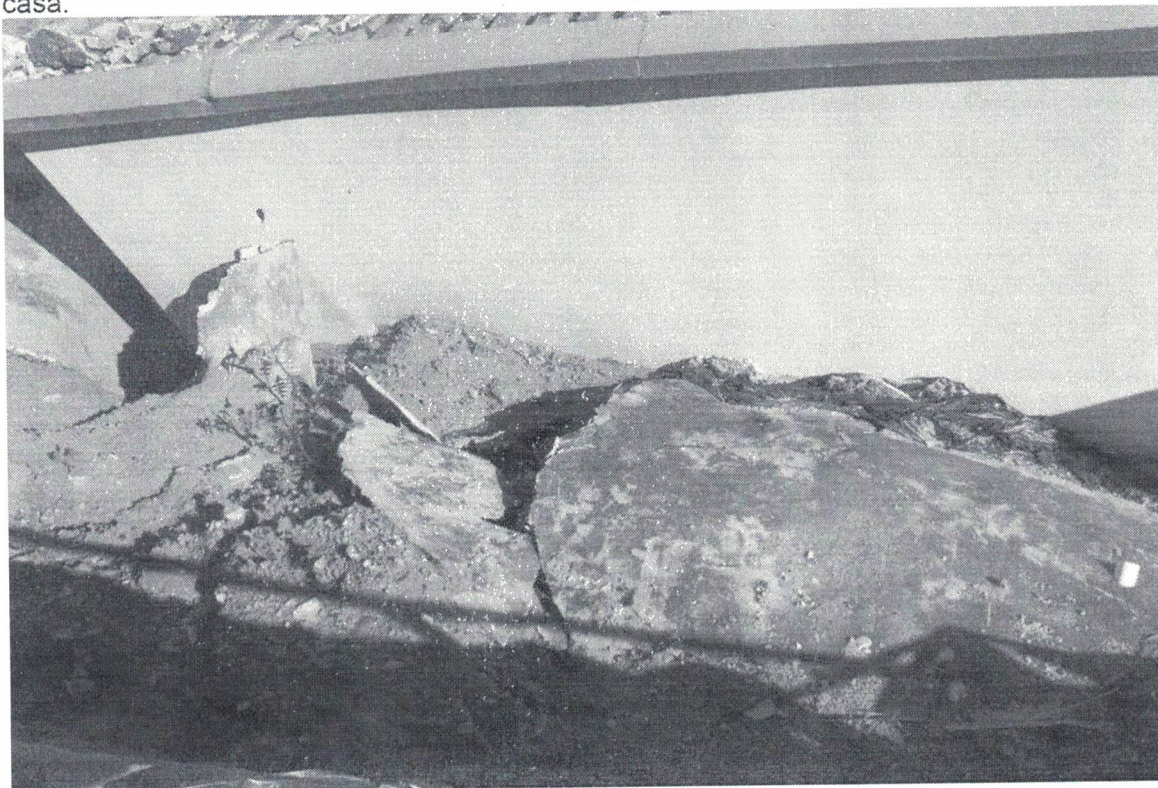
Foto 16 – Solo do deslizamento do talude à Rua Santa Catarina, 133 apoiado na parede da casa.

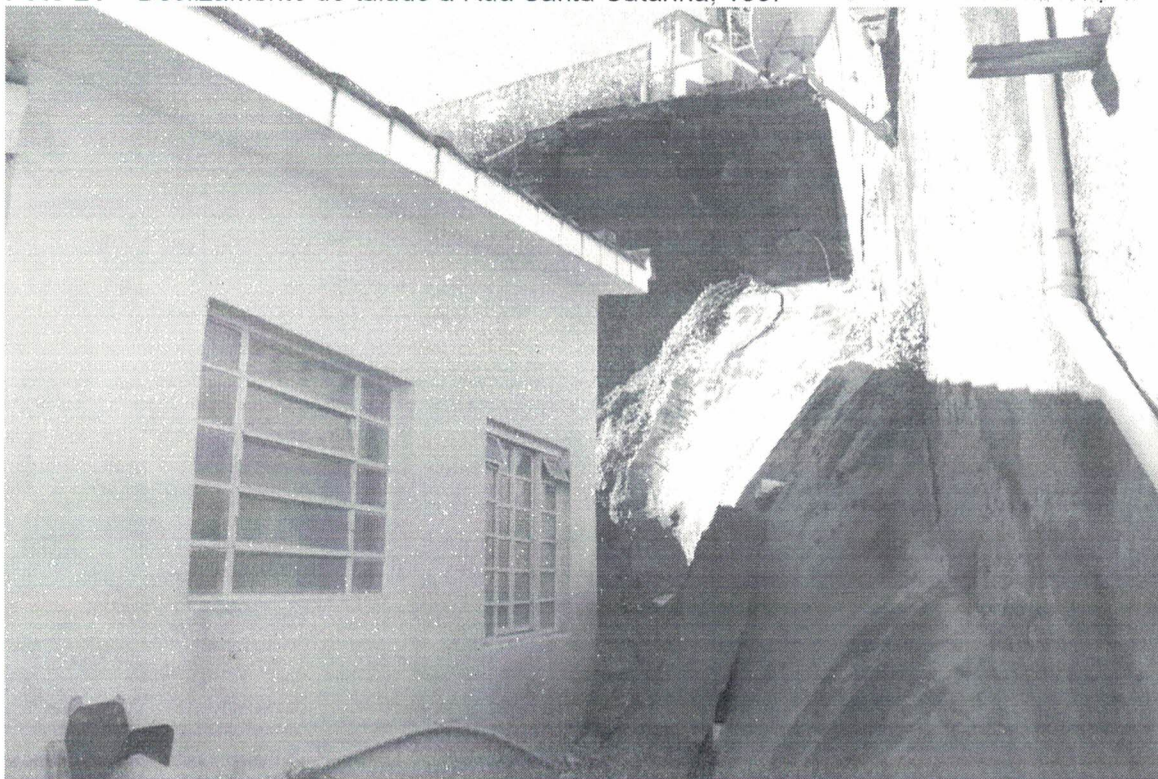
Foto 21 – Deslizamento do talude à Rua Santa Catarina, 133.
