Parecer Técnico n° 10761716

Assunto/Finalidade: Escorregamento de terra com risco a moradores

PARECER TÉCNICO

Este Parecer Técnico analisa o deslizamento ocorrido em fevereiro de 2023, em talude no terreno da residência situada à Rua Santa Catarina, 133 em Águas de Lindóia.

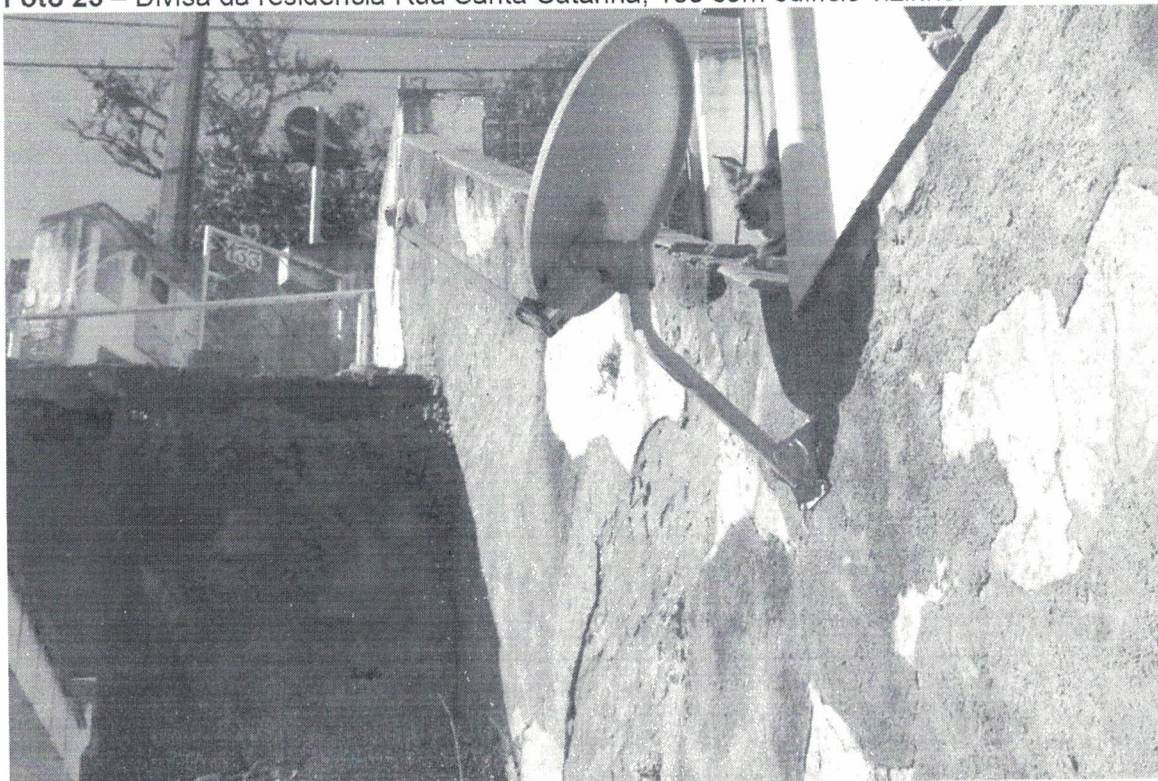
- Em vistoria foi constatada a situação do deslizamento de terra e rompimento da proteção do talude, ocorridos em fevereiro/2023 (Fotos nº1,2, e 15 a 23);
- A residência de número 133, encontrava-se desocupada, devido aos riscos aos moradores;
- A proteção do talude era composta por uma camada de concreto/argamassa e tubos de drenagem de PVC (Fotos nº 24 e 25). O restante do talude apresentava-se semelhante ao mostrado anteriormente na Figura 4. Ao que pode ser observado através de vistoria, a contenção

Foto 23 – Divisa da residência Rua Santa Catarina, 133 com edifício vizinho.

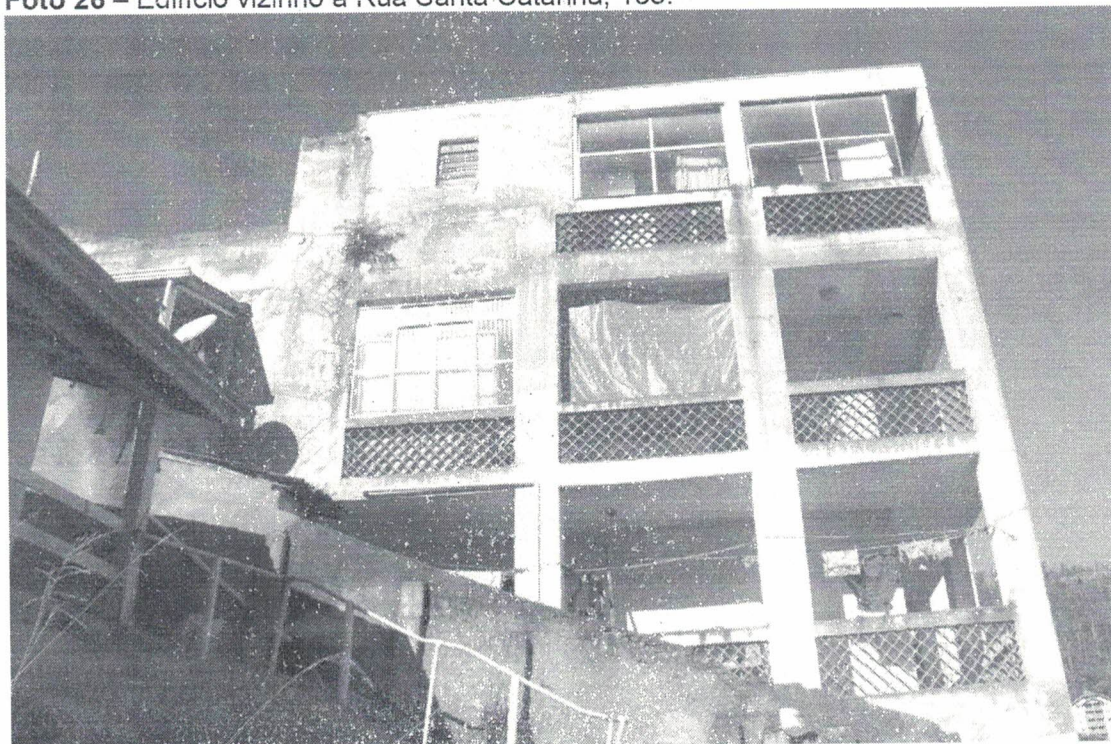
- Em constatação visual externa não foram identificados danos nas edificações vizinhas, bem como, os taludes naturais nas adjacências do local aparentam estar sem deslizamentos ou escorregamentos de terra. (Foto nº 26).

Foto 26 – Edifício vizinho à Rua Santa Catarina, 133.

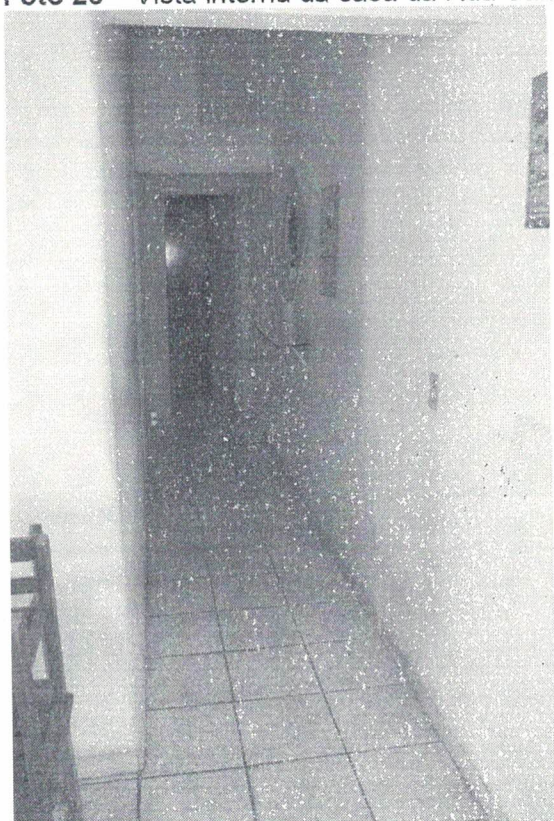
- A casa não apresentava fissuras, desalinhamentos ou outras feições que indicassem instabilidade ou aparentes riscos a estrutura da edificação (Fotos nº 14, 21, 37 e 28);

- Foram verificadas infiltrações internas, ocorridas devido a danos na cobertura e telhamento da residência, causados pela queda de materiais do talude (Foto nº 28);

Foto 28 – Vista interna da casa da Rua Santa Catarina, 133.

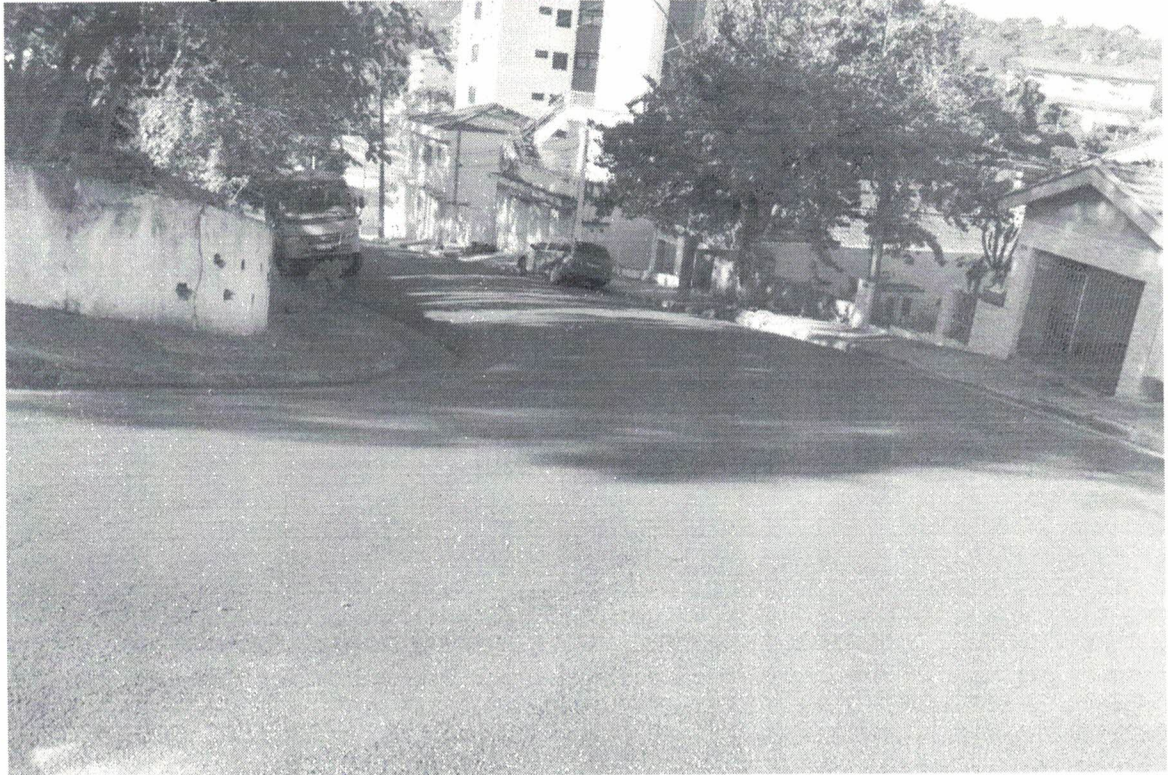
- Pode ser constatado através de vistoria que o sistema viário da Rua Santa Catarina e da Rua Rio Grande do Sul apresenta somente drenagem superficial, composta por guias e sarjetas em seus trechos mais altos, sendo que somente foram evidenciadas bocas de lobos e bueiros no local mais baixo, quando ambas as ruas se encontram com a Rua Ceará (Fotos nº 3 a 5, e 29 a 33);

Foto 29 – Vista geral da Rua Santa Catarina.

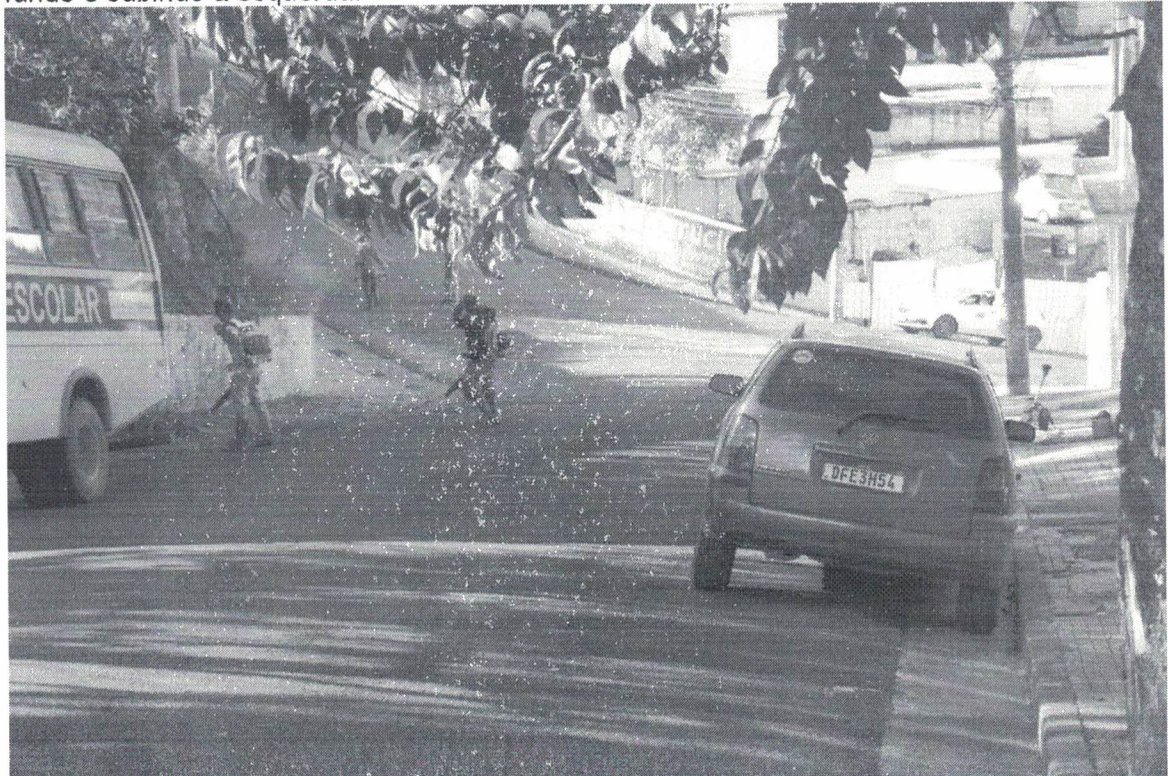
Foto 30– Vista geral da Rua Santa Catarina. Rua Ceará à direita e Rua Rio Grande do Sul a fundo e subindo à esquerda.

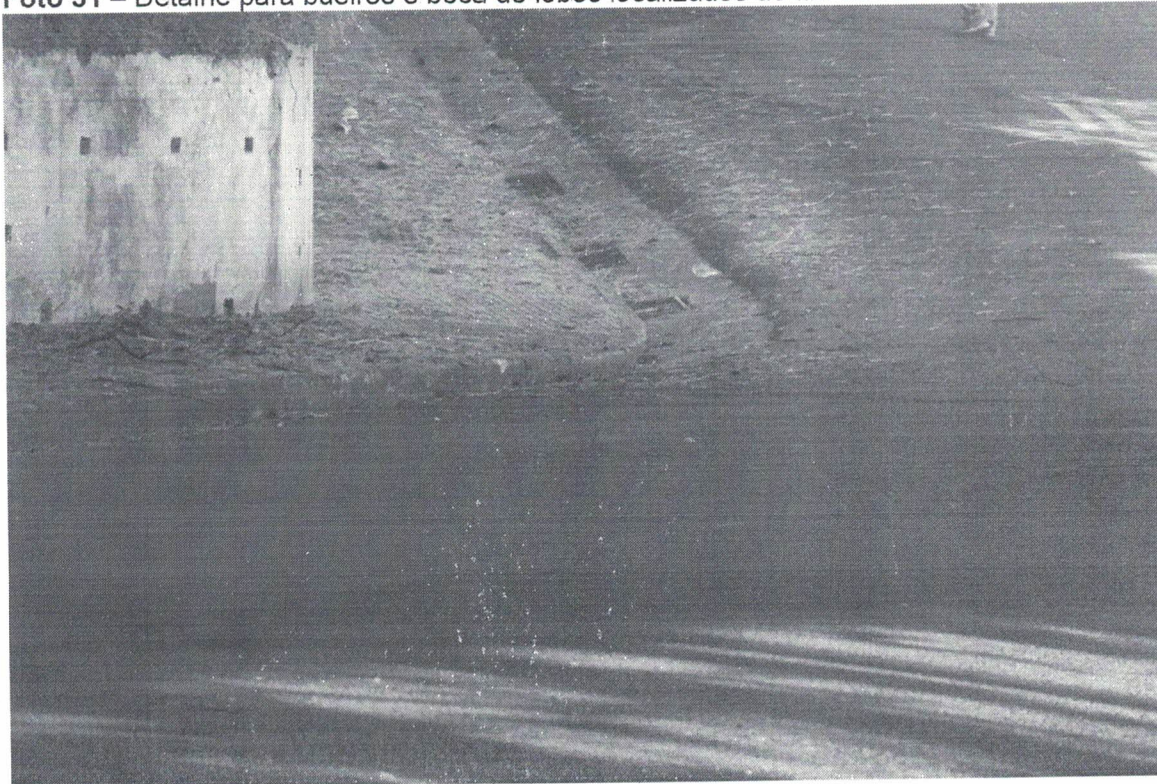
Foto 31 – Detalhe para bueiros e boca de lobos localizados ao fim da Rua Santa Catarina.

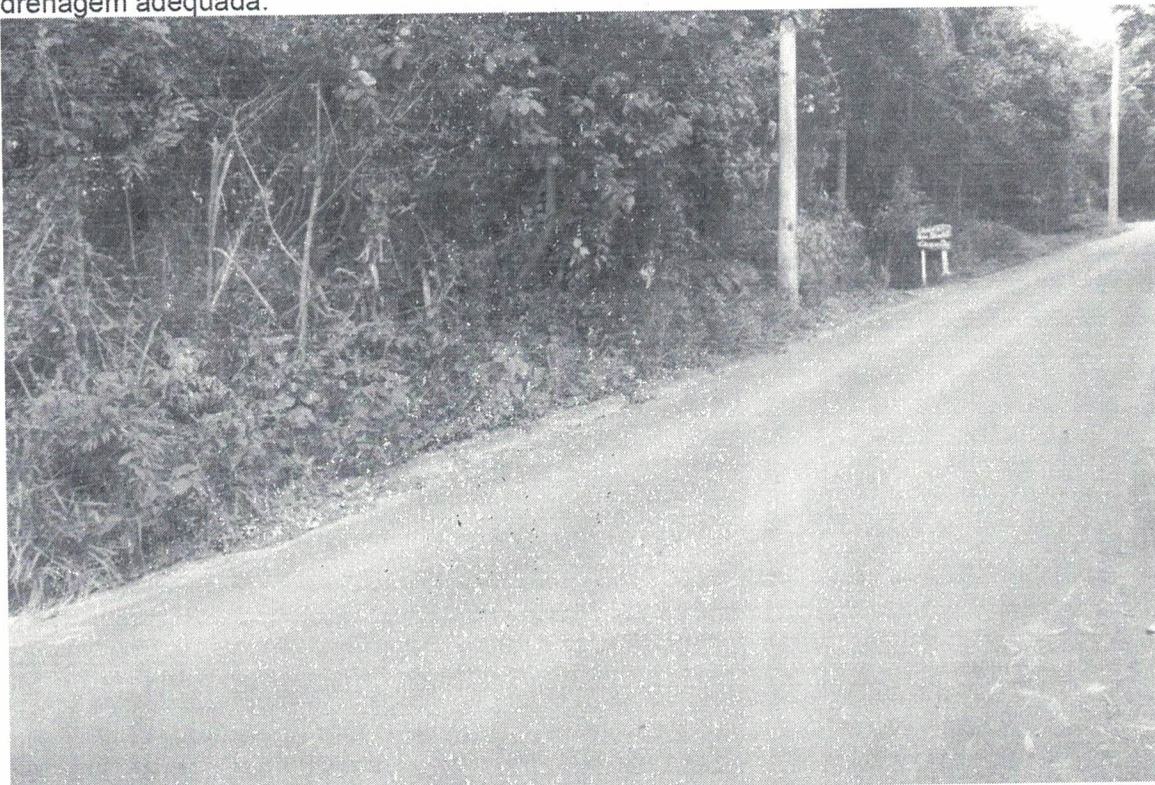
- Há locais onde as guias e sarjetas são inexistentes ou deficientes (Fotos nº 3, 4, 5, 8, 32 e 33), levando-se a crer que o sistema de drenagem superficial desta área aparenta ser inadequado para o alto volume de água advindo da grande área de contribuição a montante;

Foto 32 – Placa da Rua Rio Grande do Sul, 295. Trecho acima da entrada da trilha, sem drenagem adequada.

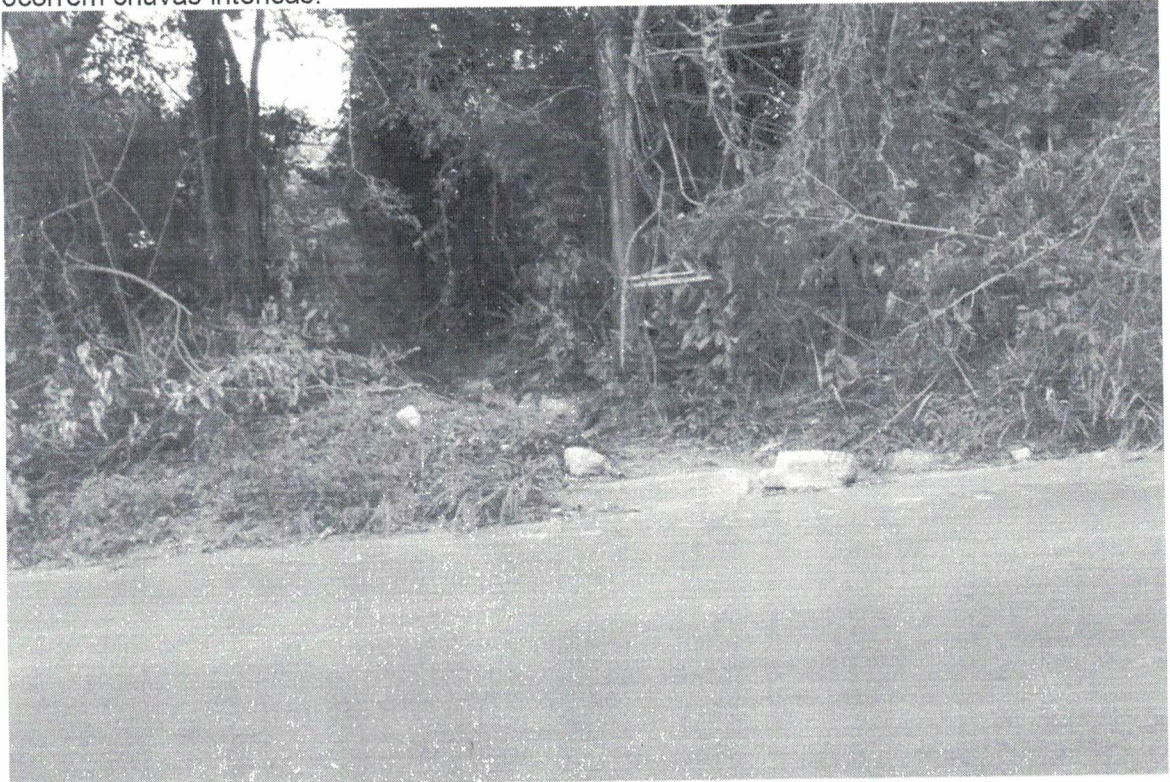
- Existe uma trilha entre as árvores, após a residência da Rua Santa Catarina, 165, que sobe até a Rua Rio Grande do Sul (Fotos nº 3, 6, 7, 33 e 34). Segundo a Sra. Claudete Aparecida Vicente, que acompanhou a vistoria, quando a chuva é intensa, desce uma enxurrada pela trilha, que segue pela Rua Santa Catarina até a Rua Ceará;

Foto 33 – Local na Rua Rio Grande do Sul por onde desce parte das águas pluviais quando ocorrem chuvas intensas.

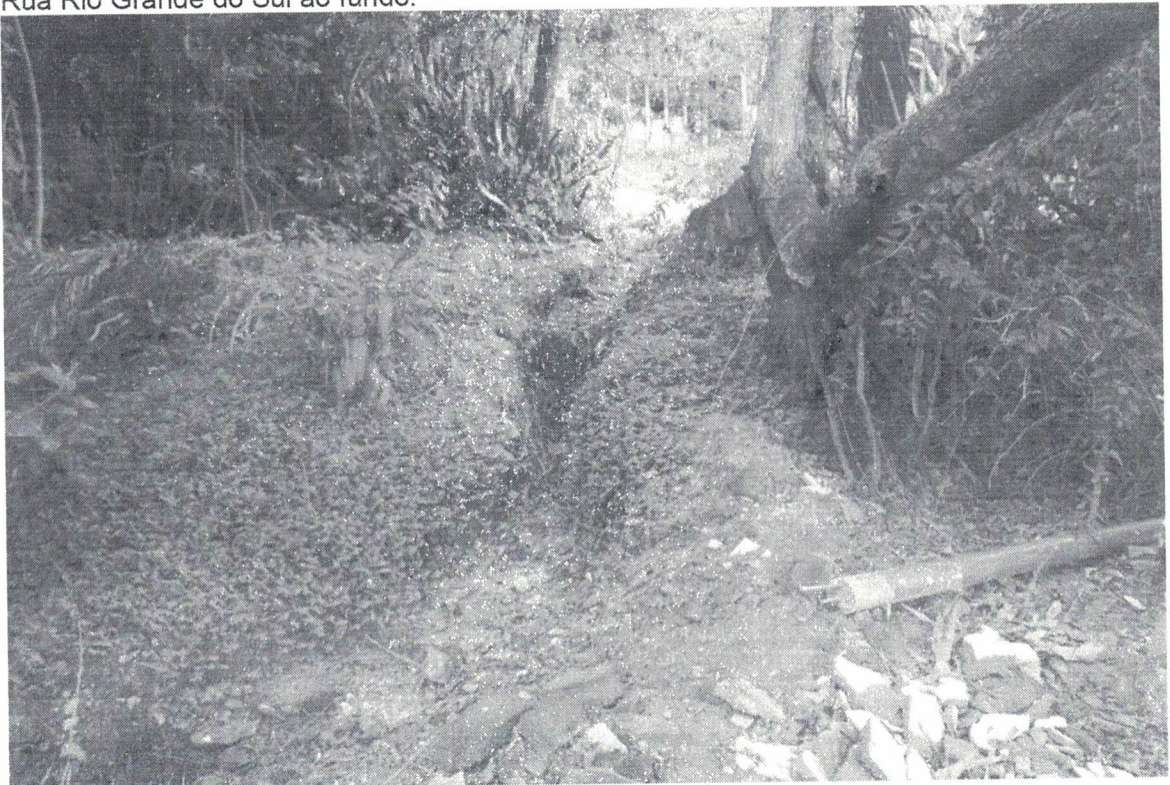
Foto 34 – Local por onde desce parte das águas pluviais quando ocorrem chuvas intensas. Rua Rio Grande do Sul ao fundo.
