## Projeto Arquitetônico

Folha 06/07

Assunto: **Reforma do Balneário Municipal**  
 Local: **Praça Dr. Francisco Tozzi 01 Centro Águas de Lindóia - S.P.**  
 Proprietário: **Prefeitura Municipal de Águas de Lindóia**

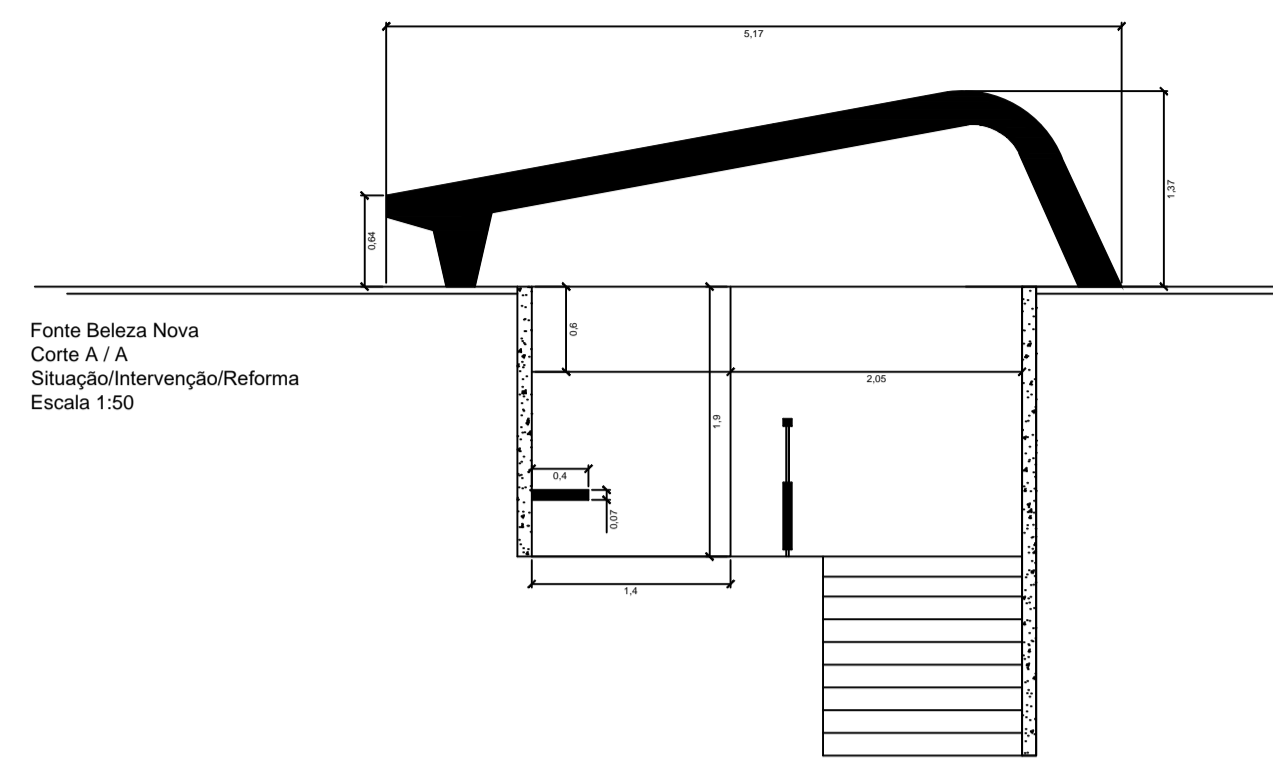
Remoção da cobertura em amianto e reconfeção de cobertura em toda área de extensão por estrutura metálica e policarbonato

Demolição do revestimento da escada, escavação de terra, execução de drenos e reconfeção da escada em concreto e revestimento em granito

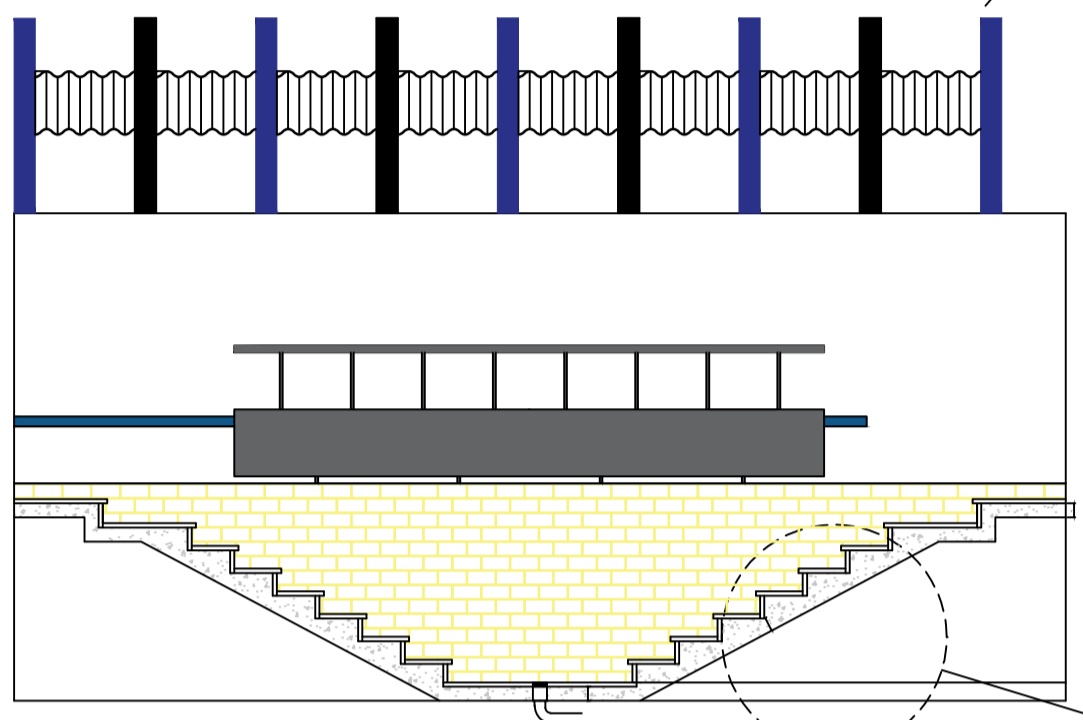
Fonte Beleza Nova Corte B / B Situação/Intervenção/Reforma Escala 1:50

Ver Detalhe Executivo Dreno e Revestimento Escada

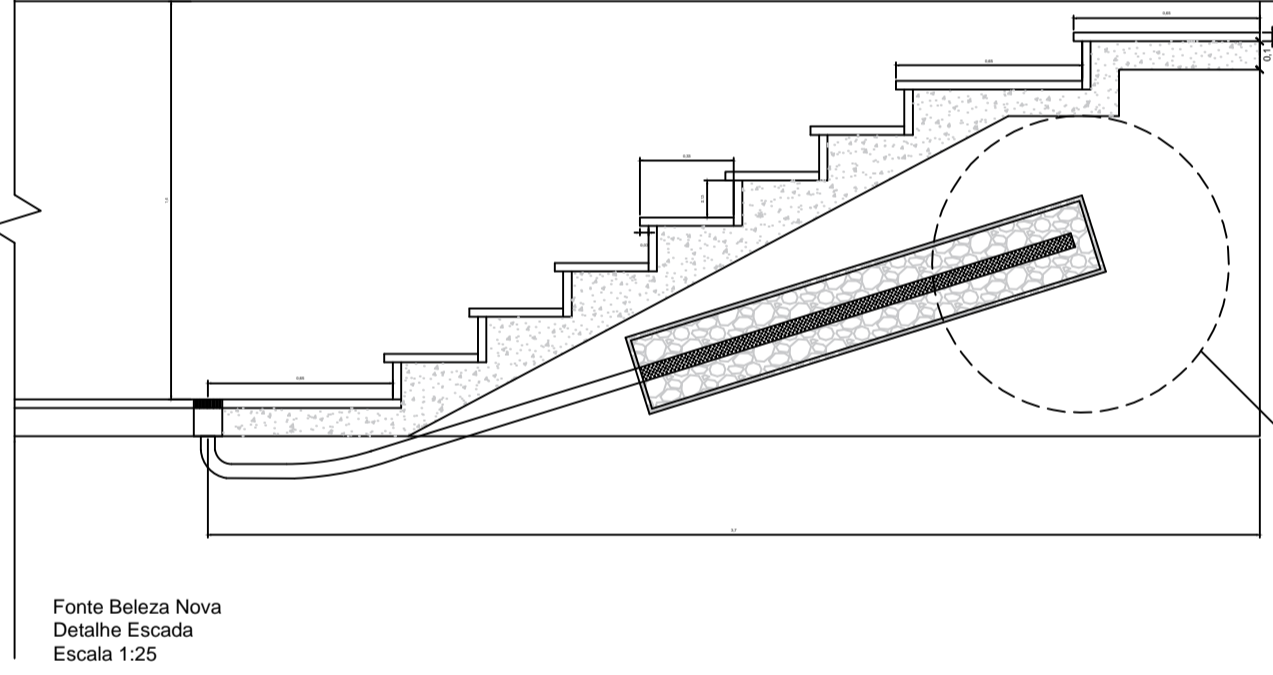
Ver Detalhe Dreno Profundo

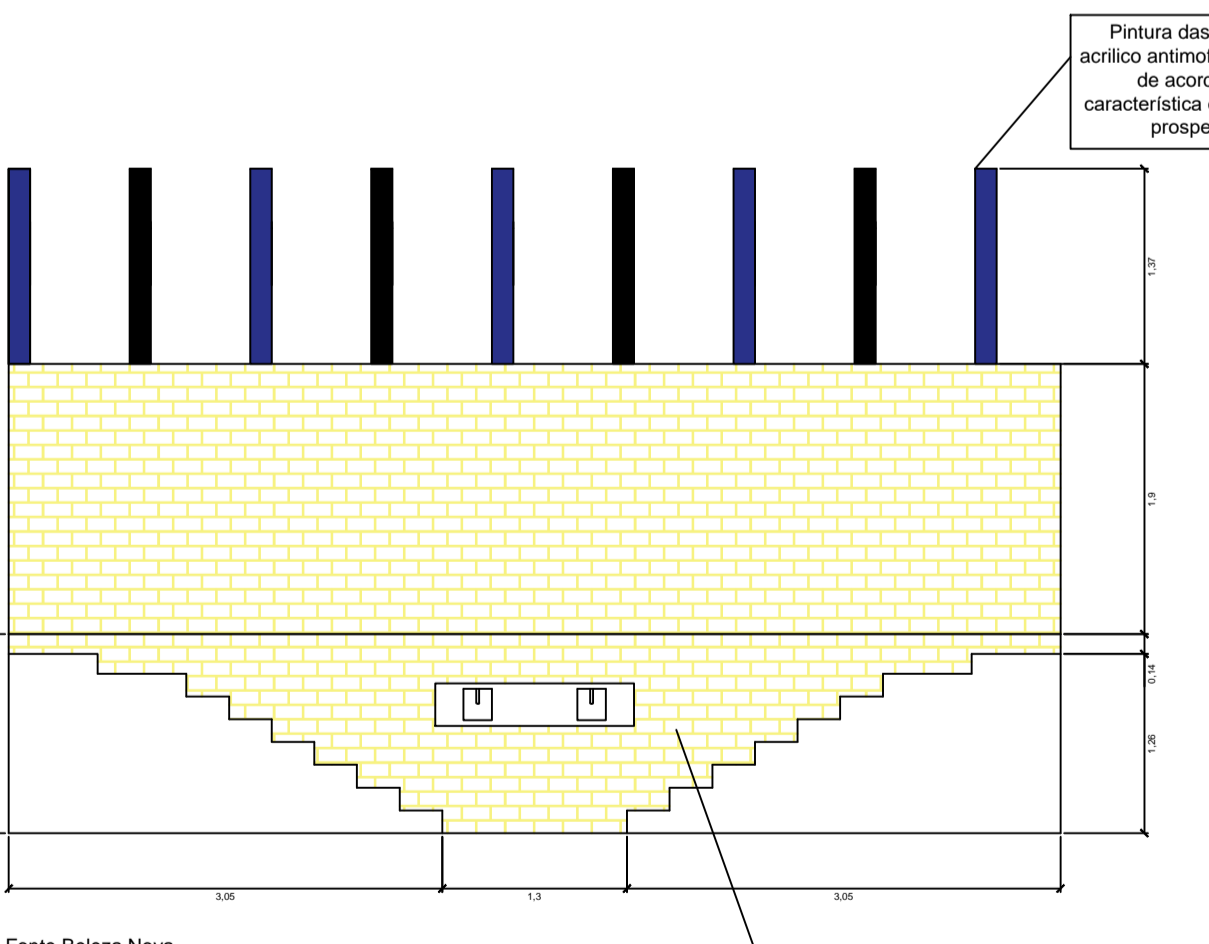
FOTO 19

Pintura das vigas em acrílico antimoho em massa, de acordo com característica original após prospecção
