Av. Nações Unidas  
Setor 02  
ESCALA : 1 : 1000

<b>Projeto Arquitetônico</b>		Folha 02/03
Assunto: <b>Restauração e Reforma do Calçamento da Avenida das Nações Unidas</b>		
Local: <b>Av. Nações Unidas Águas de Lindóia - S.P.</b>		
Proprietário: <b>Prefeitura Municipal de Águas de Lindóia</b>		
<b>Quadro de Áreas :</b>  Av. Nações Unidas ..... 1.649,26 m2 Setor 01  Av. Nações Unidas ..... 926,79 m2 Setor 02  Av. Nações Unidas ..... 890,04 m2 Setor 03  <b>TOTAL ..... 3.466,09 m2</b>	Declaro que a aprovação deste projeto não implica no reconhecimento por parte da Prefeitura Municipal, do direito de propriedade de terreno.  <b>Prefeitura Municipal de Águas de Lindóia</b> Proprietário  Eng. Civil: <b>José Roberto Mazutti Kosmiel</b> CREA: 060149022 Responsável Técnico pelo Projeto  ART.: 92221220160548006	
<b>P.M.E.A.L.</b>

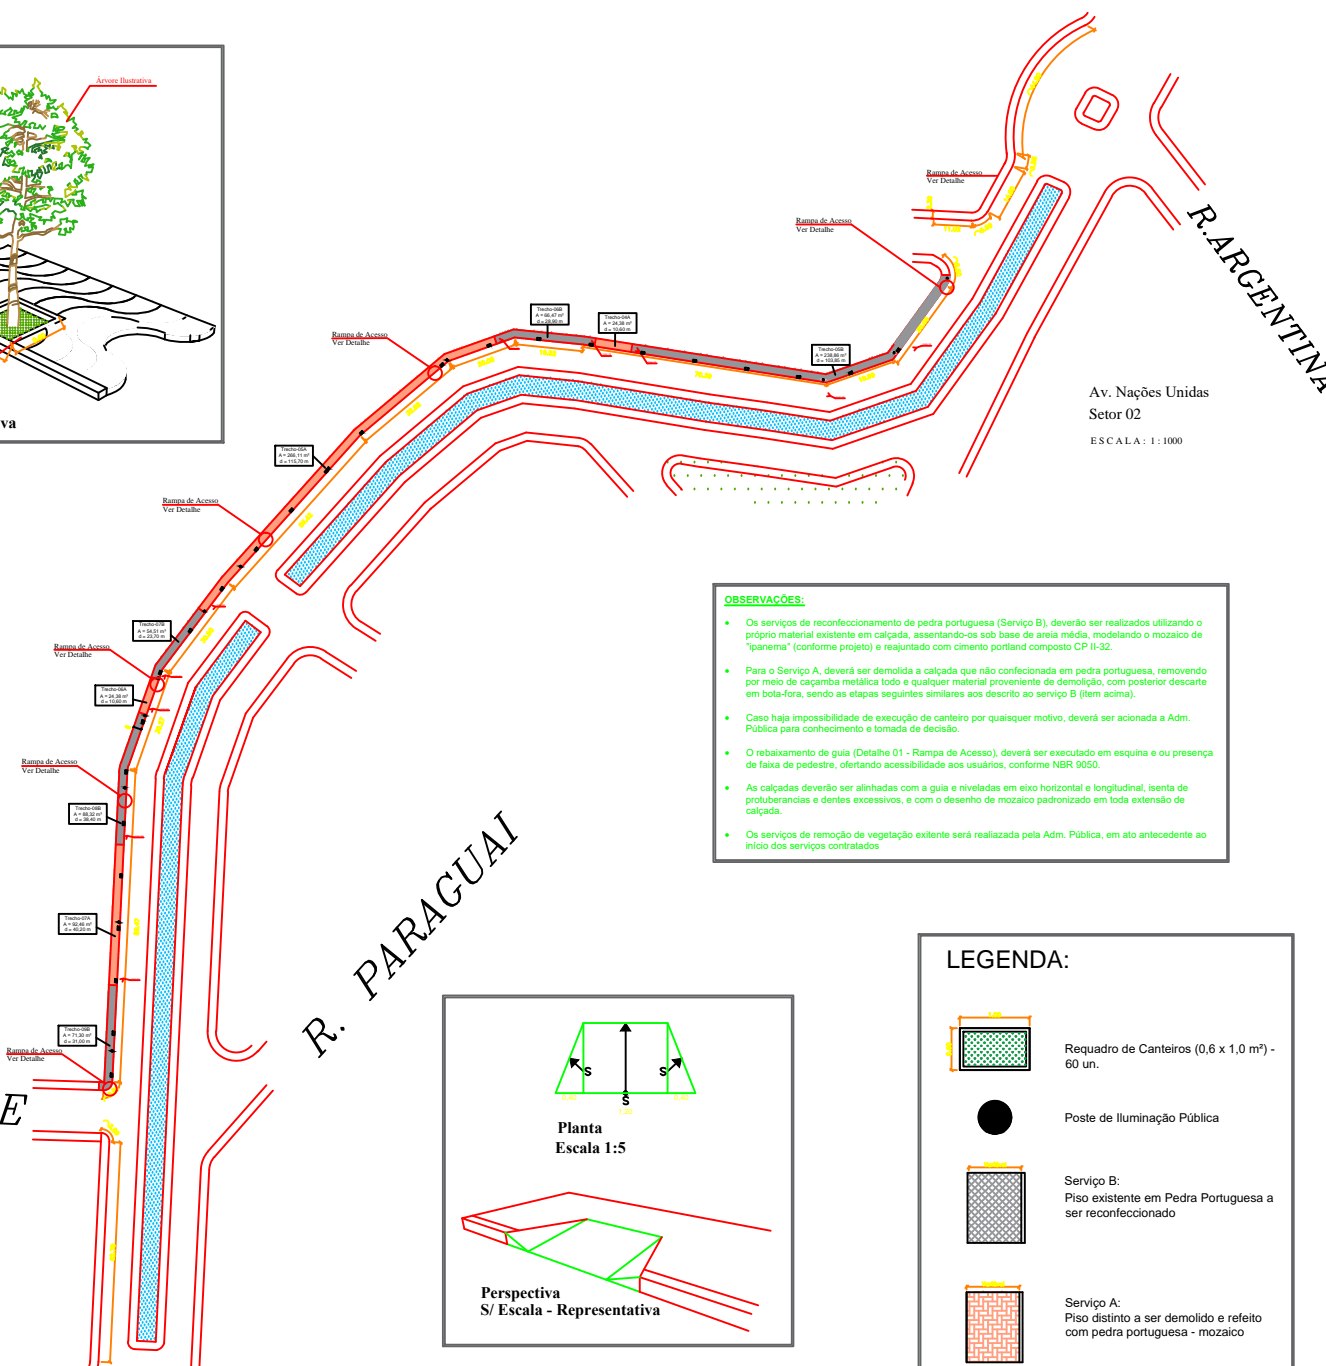
- OBSERVAÇÕES:**
- Os serviços de reconfeccionamento de pedra portuguesa (Serviço B), deverão ser realizados utilizando o próprio material existente em calçada, assentando-os sob base de areia média, modelando o mozaico de "panema" (conforme projeto) e rejuntado com cimento portland composto CP II-32.

- Para o Serviço A, deverá ser demolida a calçada que não confeccionada em pedra portuguesa, removendo por meio de caçamba mecânica todo e qualquer material proveniente de demolição, com posterior descarte em bola-fora, sendo as etapas seguintes similares aos descrito ao serviço B (item acima).

- As calçadas deverão ser alinhadas com a guia e niveladas em eixo horizontal e longitudinal, isenta de prolebrancias e dentes excessivos, e com o desenho de mozaico padronizado em toda extensão de calçada.
